Jondal kommune

## ► Kartlegging av kritiske punkt i bekker og bratte vassdrag

Oppdragsnr.: 5187122 Dokumentnr.: RIGi001 Versjon: J01 Dato: 2019-03-01

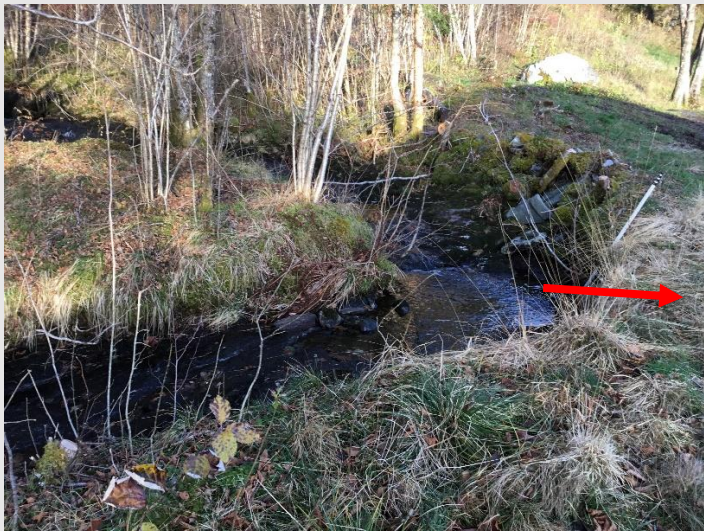
| PUNKT 1 | Ope bekkeløp |
|---|---|
| <b>Elvekanal</b> | |

| PUNKT 1 | Ope bekkeløp |
|---|---|
| <b>Flaumveg</b> | Langs eksisterande vassdrag. |

| PUNKT 1 | Ope bekkeløp |
|---|---|
| <b>Forslag til skadereduserande tiltak</b> | Plastre bekkekant i yttersving, eller lage nytt løp i innersving. |

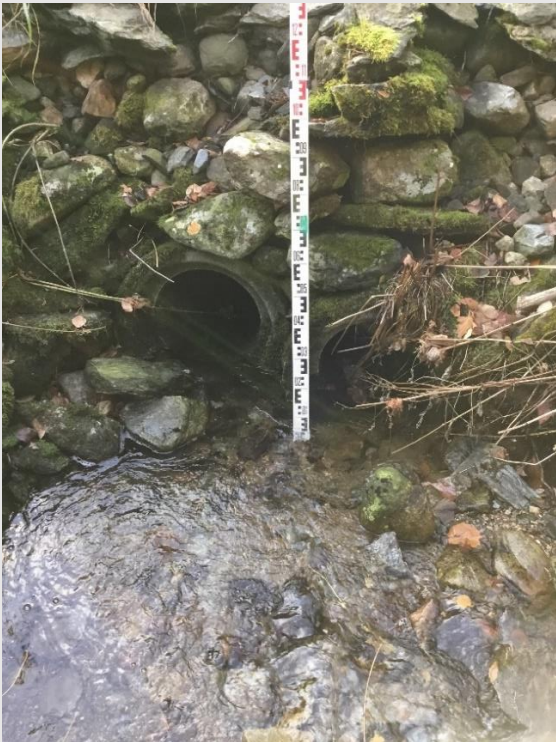
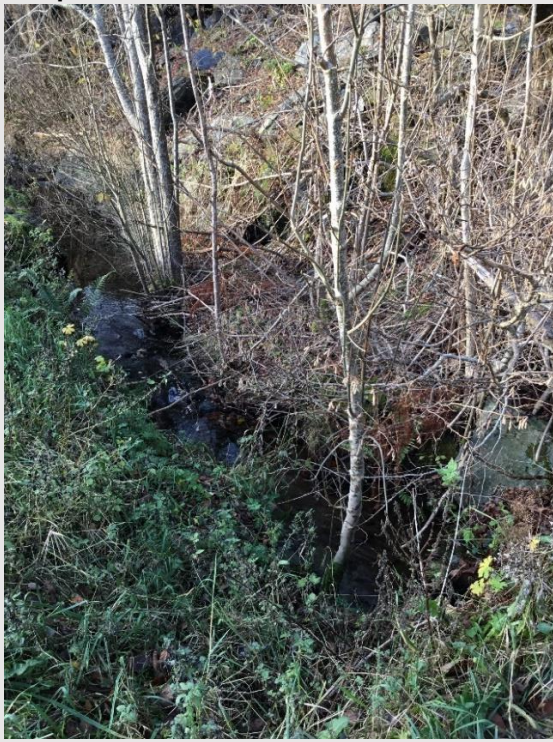
| Flaumveg | | Nedover langs forseinkinga i terrenget mot fjorden. | | |

| Forslag til skadereduserande tiltak | | Vedlikehald av bekkeinntak for å førebygge gjentetting. | | |

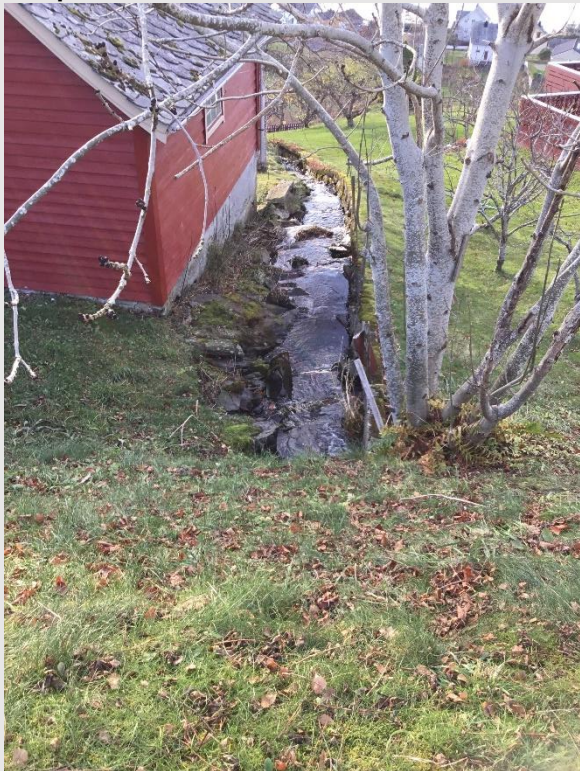
| Inntak | | | | |

| Flaumveg | Vatnet vil truleg følgje fylkesveg ved 200-årsflaum eller fortetting i begge kulvertar | | | |

| Forslag til skadereduserande tiltak | Oppdimensjonere kulvertar, elles vedlikehalde bekkeinntak. | | | |

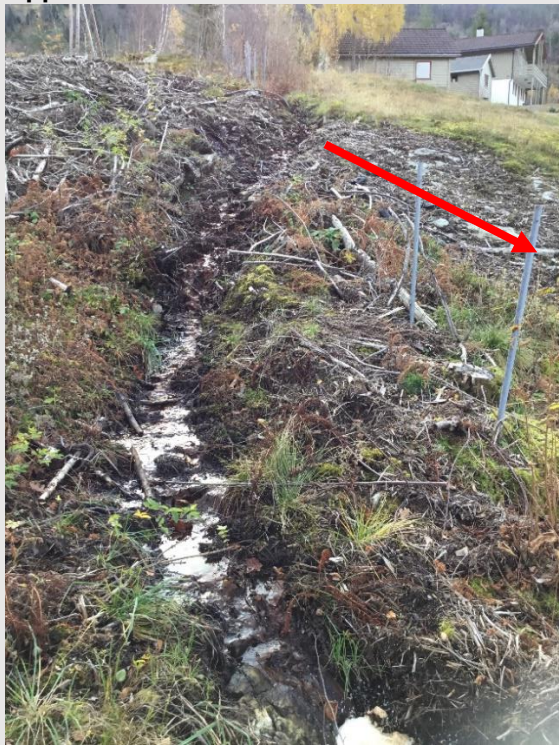
| PUNKT 4 | Kulvert i betong | | |
|---|---|---|---|
| <b>Inntak</b> | <div> </div> | | |

| PUNKT 4 | Kulvert i betong | | |
|---|---|---|---|
| <b>Flaumveg</b> | Vist med raud pil (i sving). Ned mot uteområde til skule. | | |

| PUNKT 4 | Kulvert i betong | | |
|---|---|---|---|
| <b>Forslag til skadereduserande tiltak</b> | Grave djupare grøft og få ein større dimensjon på kulvert. Alternativt lage erosjonssikker flaumveg. | | |

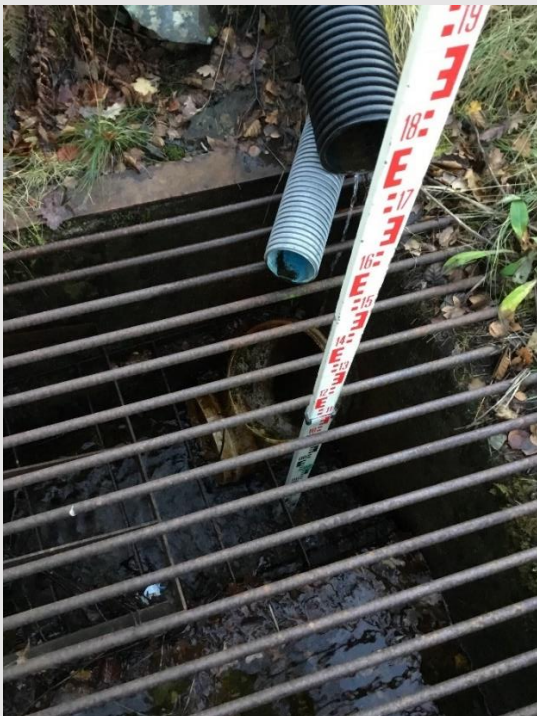
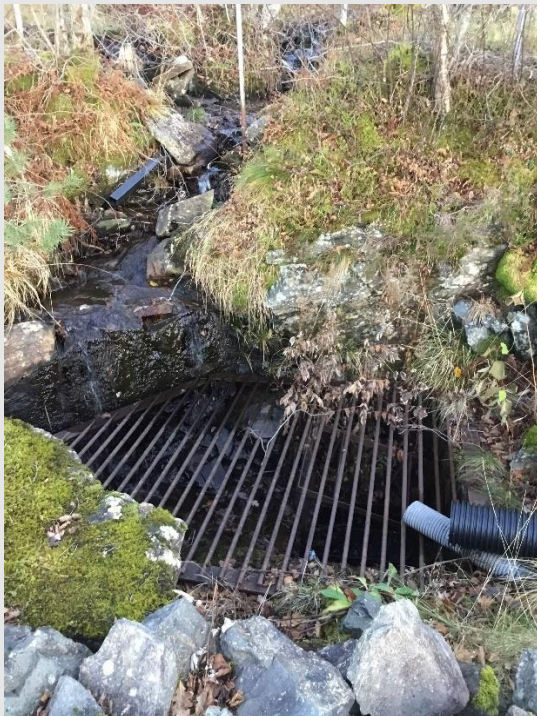
| Flaumveg | Nedover langs gateveg mellom bustader. | | |

| Forslag til skadereduserande tiltak | Det er viktig med vedlikehald i inntak slik at det ikkje går tett. Ved å lage ein grøft i vegkant kan dette lede overvatn i ønska retning i flaumsituasjonar. | | |

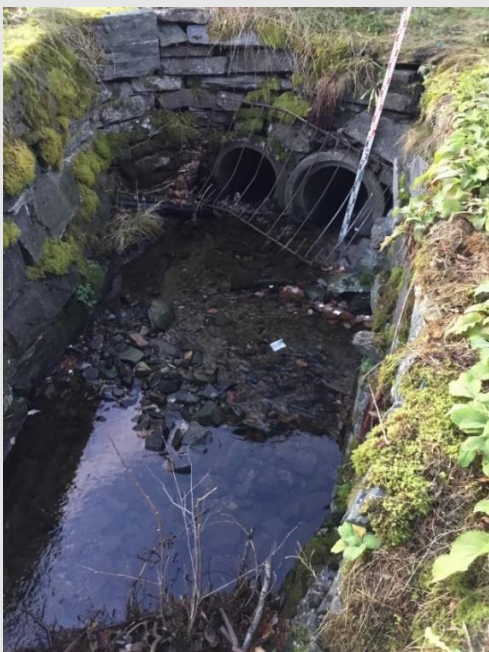
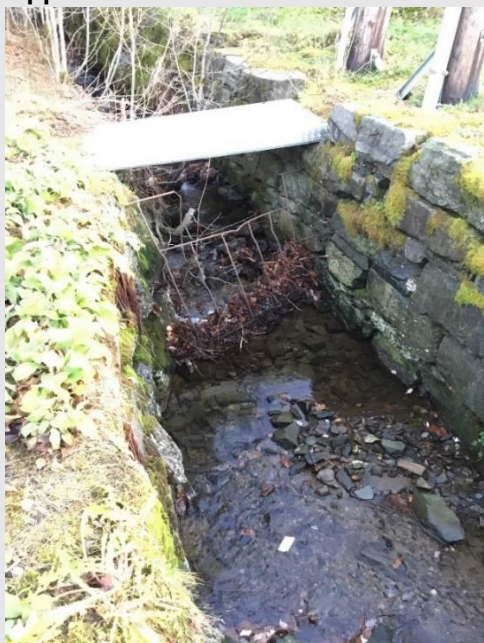
| PUNKT 6a | | Kulvertar i betong | | |
|---|---|---|---|---|
| Flaumveg | Langs veg ned mot fjorden. | | | |

| PUNKT 6a | | Kulvertar i betong | | |
|---|---|---|---|---|
| Skadereduserande tiltak | Vedlikehald av bekkeinntak. Jamleg reinsk av rister og ev. oppsamling av lausmassar o.l. som tettar igjen inntaket. | | | |

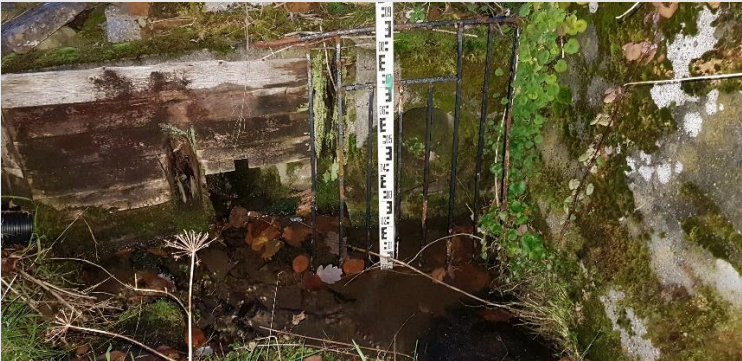
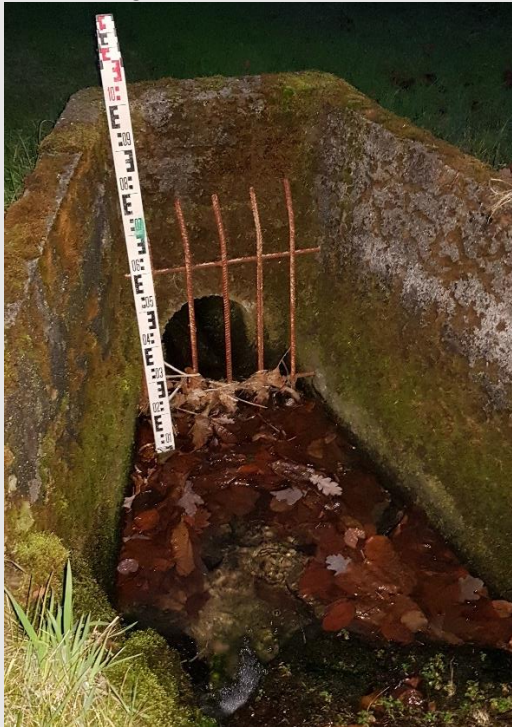
| Flaumveg | Langs gateveg ned til Herandsvegen og ut i fjorden. | | | |

| Skadereduserande tiltak | Kulvertane bør oppdimensjonerast. Elles er det viktig med kontinuerleg vedlikehald av inntaka slik at kapasiteten ikkje blir ytterlegare redusert. | | | |

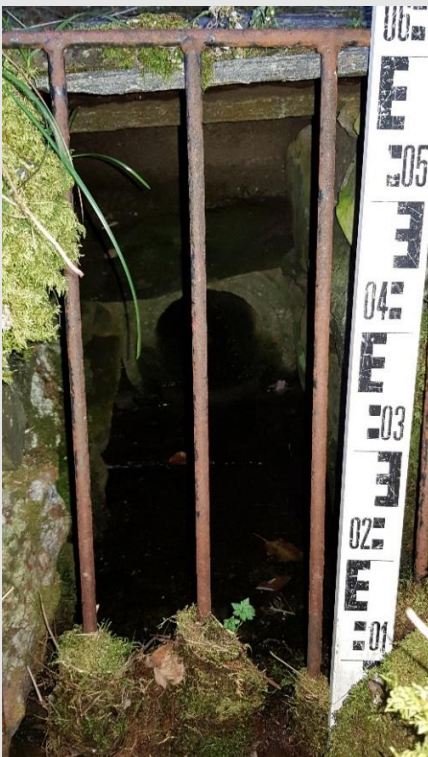
| Kommentar | Grunneigar fortel at det ikkje har vore problem med for mykje vatn i bekken tidlegare. Likevel syner berekningane at bekkeinntaket er for lite dimensjonert for framtidige flaumar med klimapåslag. | | |
| Flaumveg | Nedover veg (45 m) før det renn av vegen og ned på dyrka mark og etter kvart bustader lengre ned mot fjorden. | | |

| Skadereduserande tiltak | Oppdimensjonering av kulvert. I mellomtida bør det gjerast vedlikehald i inntaket slik at det ikkje går tett. | | |

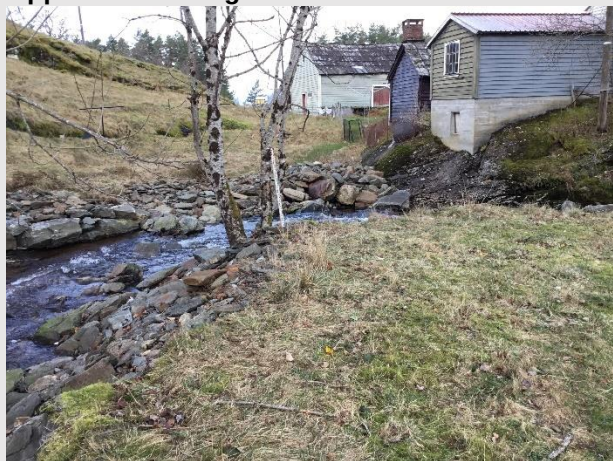
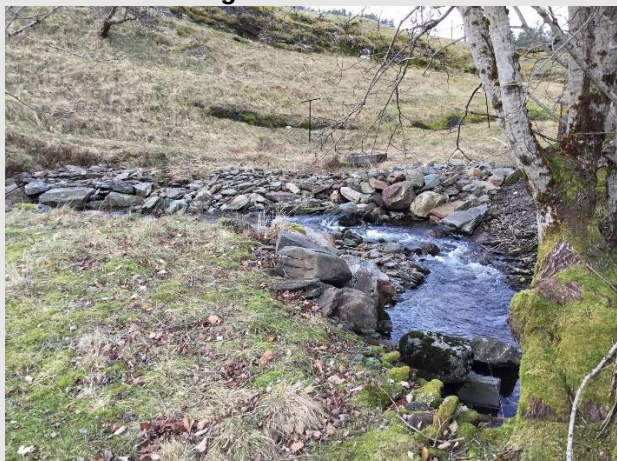
| Flaumveg | Langs eksisterande elveløp. Ved tett elveløp vil vasstanden stige opp imot uthus og fløyme over dyrka jord | | | |

| Skadereduserande tiltak | Sjå til at eksisterande steinfylling langs kant blir vedlikehalden. | | | |

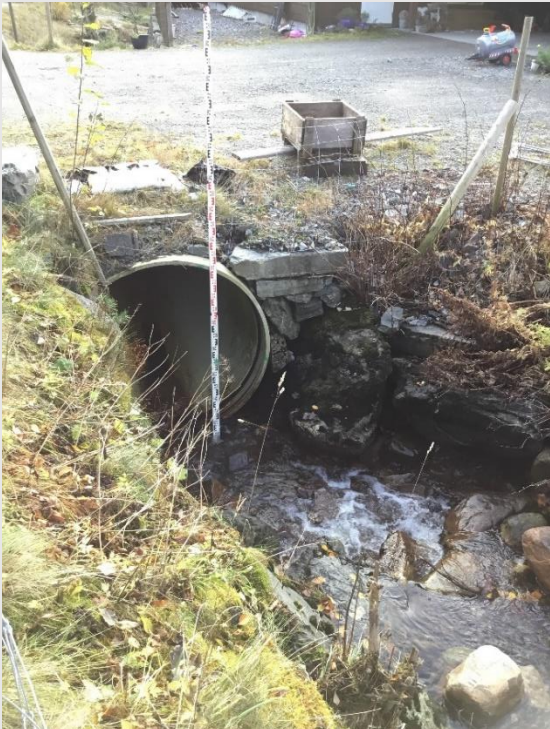
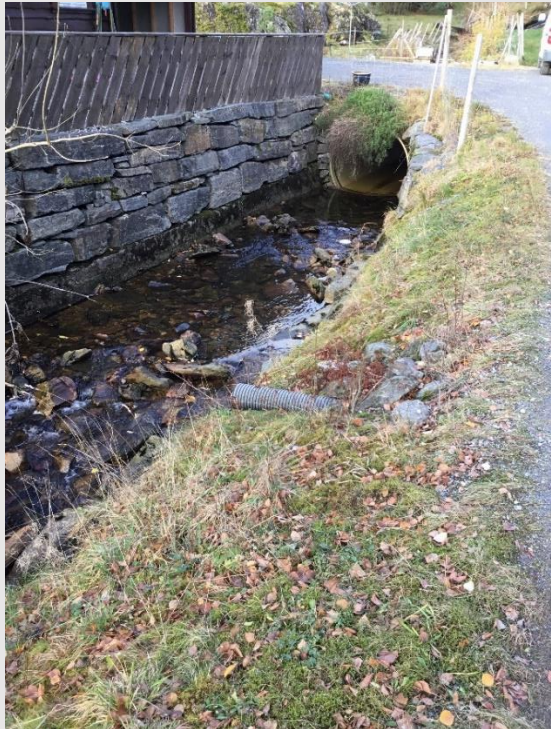
| Flaumveg | Langs grusveg, og ned mot anna bustadbygging. | | | |

| Skadereduserande tiltak | Enten oppdimensjonera kulvert i 10a eller sørge for at bekkeinntaket alltid er ope. | | | |

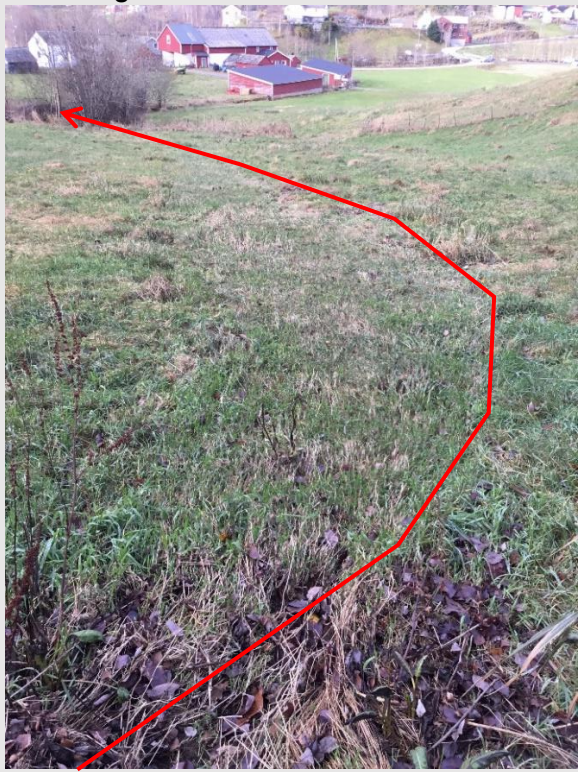
| Inntak | <div></div> | | |

| Flaumveg | Vist i biletet over. Vatnet renn inn i eksisterande bekkeløp der kulverten sluttar. | | |

| Skadereduserande tiltak | Oppdimensjonere kulvert, eller vedlikehald av inntak for at mest mogleg vatn skal gå igjennom kulvert. Kulverten har likevel liten kapasitet, og det anbefalast uansett å ha kontroll på at flaumvegen ikkje endrar løp. | | |

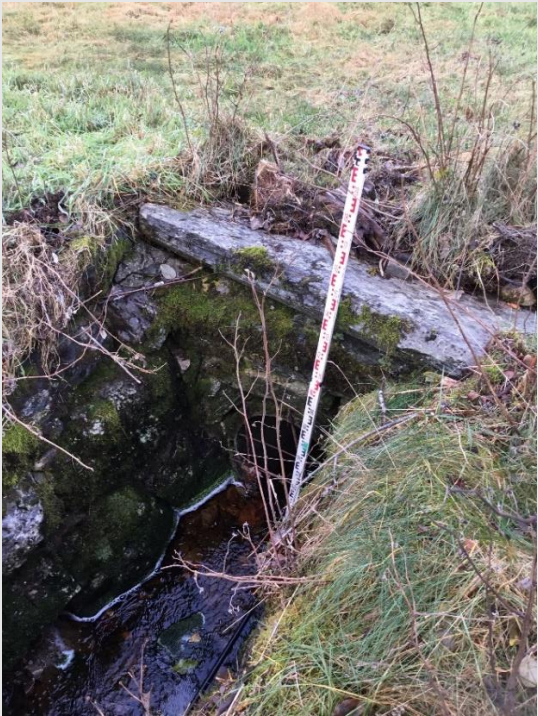
| PUNKT 12 | Kulvert i betong | | |
|---|---|---|---|
| <b>Kommentar</b> | Inntaket er for lite for sjølv ein 2-års flaum med klimapåslag. Grunneigar seier derimot at det ikkje er eit stort problem for dei. | | |
| <b>Flaumveg</b> | Langs dyrka mark. Vatnet renn ned igjen i bekkeløpet der kulverten endar. | | |

| PUNKT 12 | Kulvert i betong | | |
|---|---|---|---|
| <b>Skadereduserande tiltak</b> | Reinsk av inntak slik at det ikkje tettast seg igjen. Ev. oppdimensjonering av kulvert. | | |

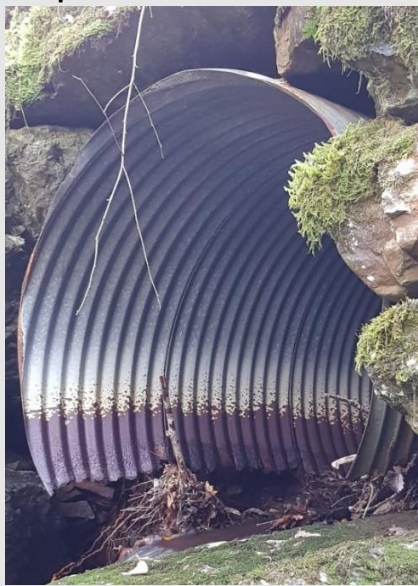
| PUNKT 13 | Kulvert i stål | | |
|---|---|---|---|
| Inntak | | | |

| PUNKT 13 | Kulvert i stål | | |
|---|---|---|---|
| Flaumveg | Langs vegggrøft ned mot lagerhus. | | |

| PUNKT 13 | Kulvert i stål | | |
|---|---|---|---|
| Skadereduserande tiltak | Kulvert bør bytast ut med ein ny då den er for liten for framtidige flaumar, og fordi den er i dårleg forfatning. I mellomtida bør det passast på at det ikkje samlar seg for mye materiale framfor og inni kulvert. Tilrettelegging av flaumveg anbefalast også for å sikre at vatnet kjem tilbake til bekkeløpet | | |

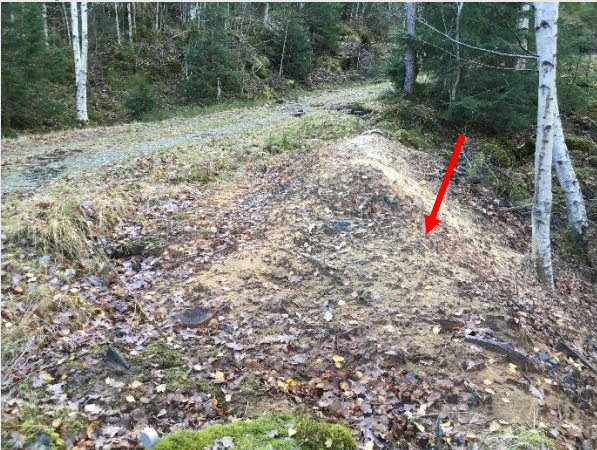
| <b>Inntak</b> | | | |

| <b>Flaumveg</b> | Langs skogsveg ned mot lagerbygg | | |

| <b>Skadereduserande tiltak</b> | Reinske opp inntak og grave fram utløp (sjå bilete for utløp). Tiltak i punkt 13 bør vere prioritert fyrst då det har positiv effekt på punkt 14. | | |

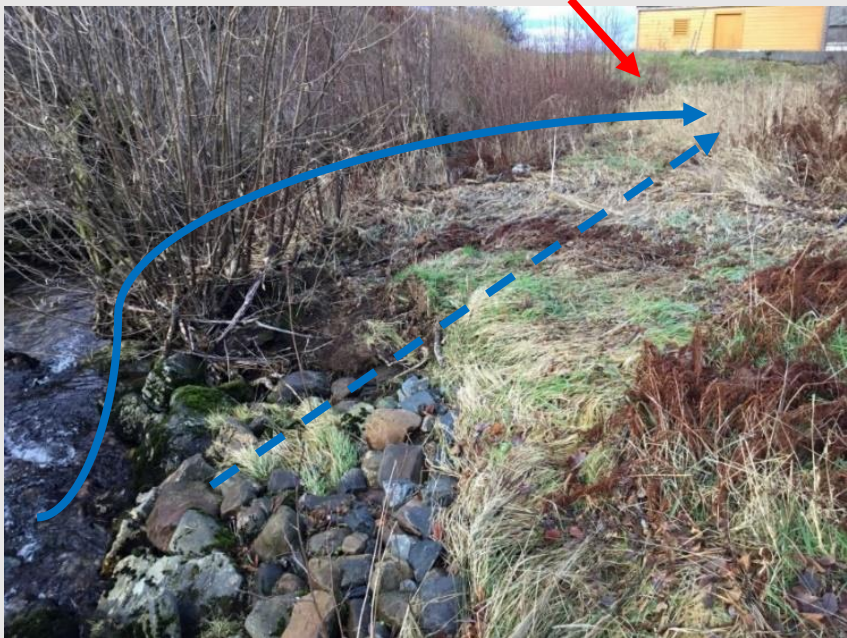
| PUNKT 15a | Ope bekkeløp |
|---|---|
| <b>Inntak 15a</b><br> | |

| PUNKT 15a | Ope bekkeløp |
|---|---|
| <b>Kommentar</b> | Det er tydelege teikn på at vatnet tek nye vegar ved høg vassføring (15a). I ein flaumsituasjon kan det oppstå erosjon i skråning mot fylkesveg. På grunn av topografiske forhold vil vatnet sannsynlegvis fordele seg ut over ei flate (vist i bilete under). |
| <b>Flaumveg</b> | Langs eksisterande bekkeløp |

| PUNKT 15a | Ope bekkeløp |
|---|---|
| <b>Skadereduserande tiltak</b> | Erosjonssikre i yttersving, elles vedlikehald av bekkeløp og lysopning under bruer. |

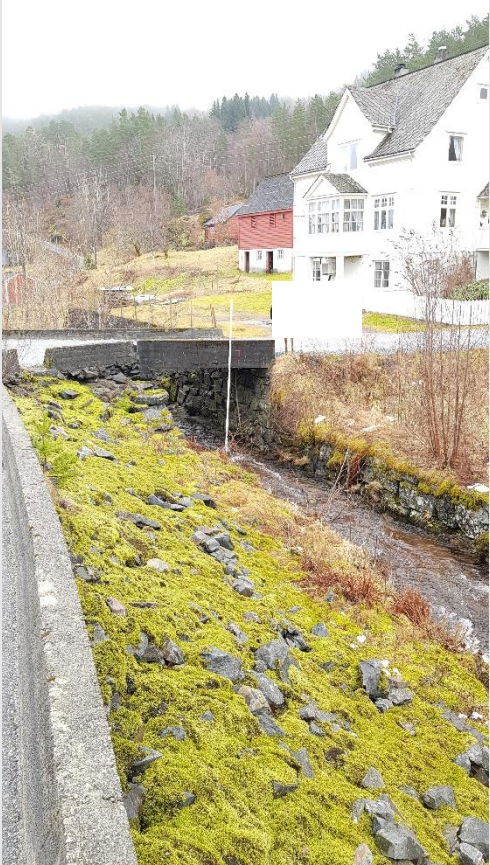
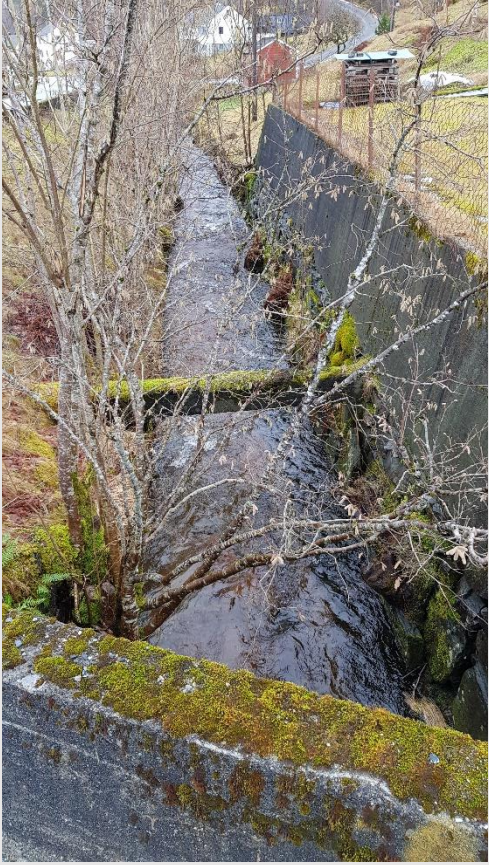
| PUNKT 15b | | Bru i betong | |
|---|--|---|--|
| Inntak | | Utløp | |

| PUNKT 15b | | Bru i betong | |
|---|--|---|--|
| Flaumveg | | Langs eksisterende bekkeløp. | |

| PUNKT 15b | | Bru i betong | |
|---|--|---|--|
| Skadereduserende tiltak | | Vedlikehald av bru samt reinsk av lausmassar/vegetasjon i inntak ved behov. | |

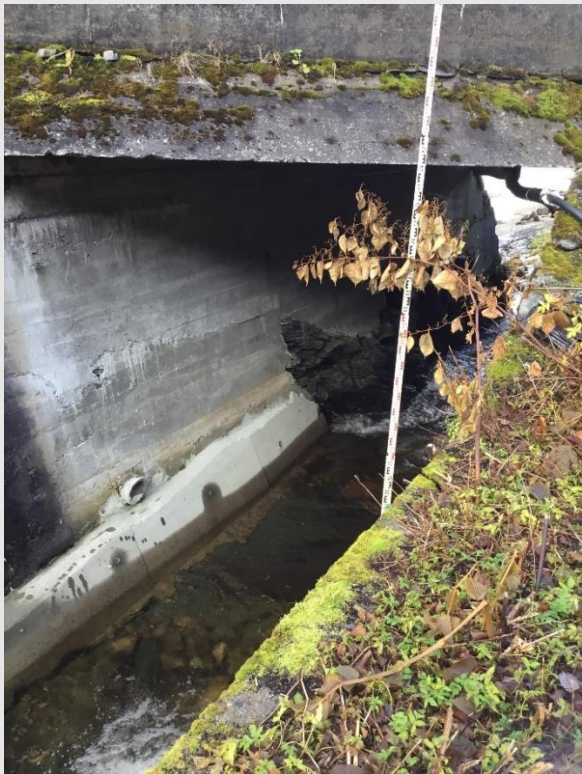
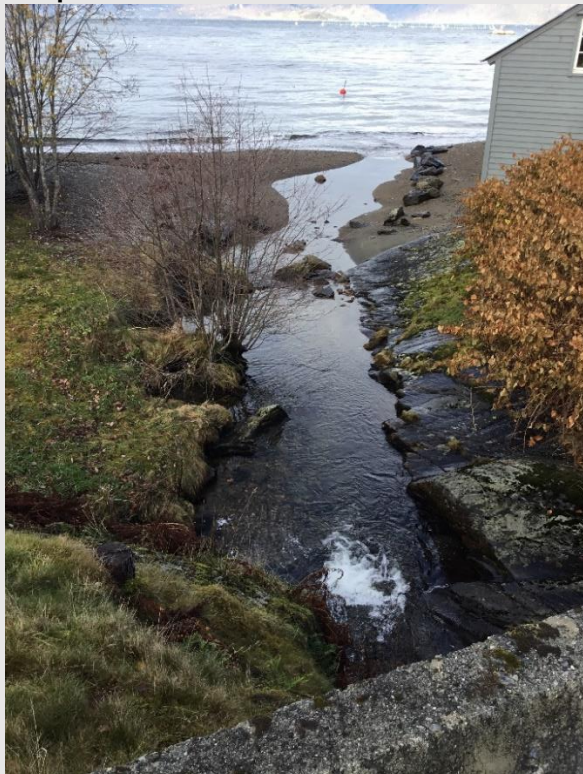
| PUNKT 15d | | Bru i betong | |
|---|--|---|--|
| Inntak | | Utløp | |

| PUNKT 15d | | Bru i betong | |
|---|--|---|--|
| Flaumveg | | Langs grøft mot øst før det kryssar over hovudveg og ut i fjorden. | |

| PUNKT 15d | | Bru i betong | |
|---|--|---|--|
| Skadereduserande tiltak | | Vedlikehald av bru samt reinsk av lausmassar/vegetasjon i inntak ved behov. | |

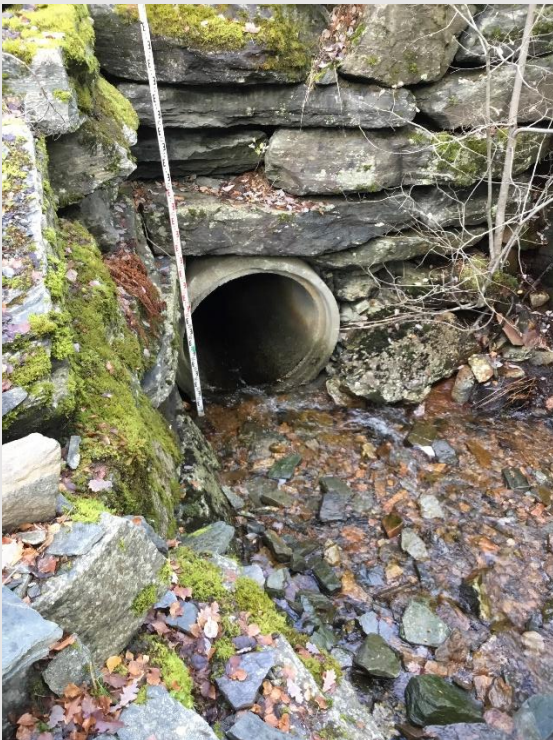
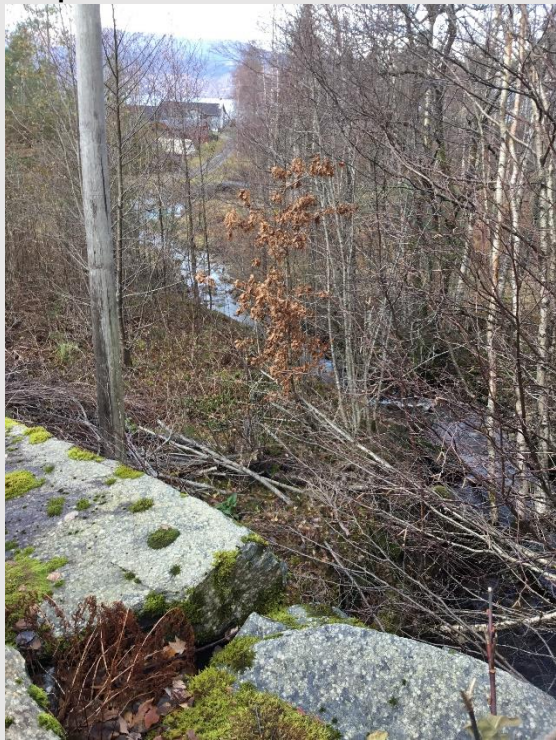
| Flaumveg | Langs skogsveg og tilbake i eksisterande bekkeløp. Ein del vatn vil også følgje vegen vidare ned mot Svåsandvegen. | | | |

| Skadereduserande tiltak | Etablere ein erosjonssikker flaumveg/oppdimensjonere kulvert. Elles jamleg reinsk av inntak. | | | |

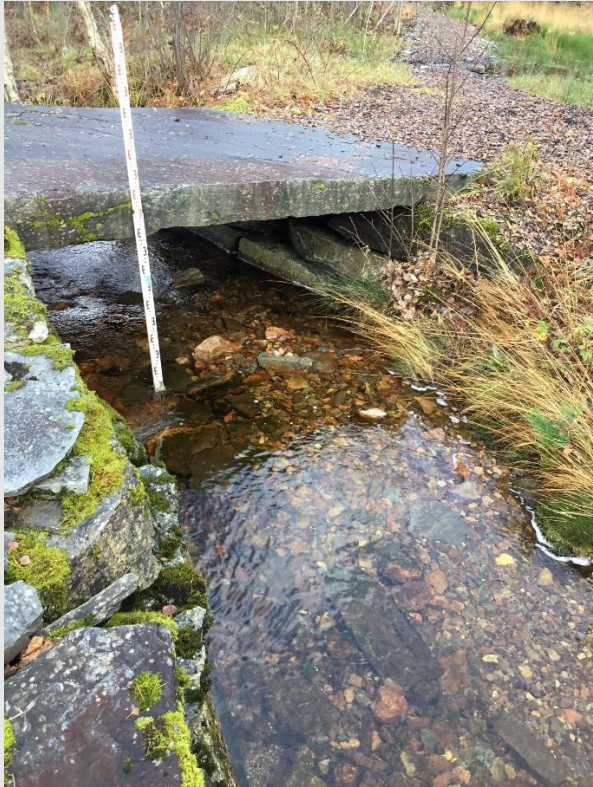
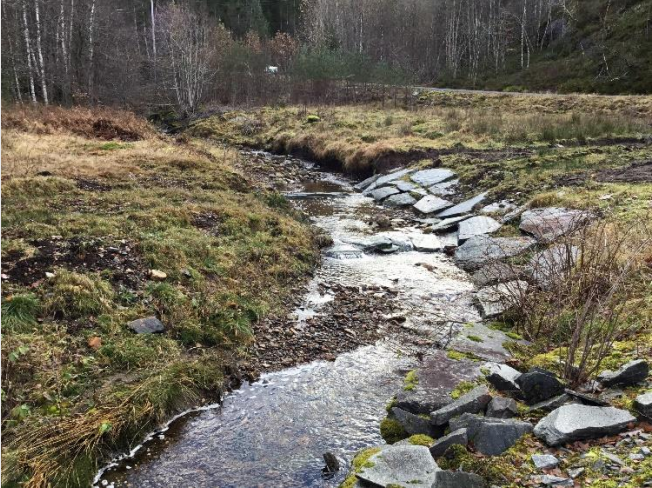
| PUNKT 16b Steinbru | |
|---|---|
| <b>Inntak</b> | <b>Oppstraums bru</b> |

| PUNKT 16b Steinbru | |
|---|---|
| <b>Flaumveg</b> | Langs eksisterande vassdrag. Under flaum kan bekken erodere og ta nye vegar. Det kan også ved eit tidspunkt flyte opp på bilveg tilhøyrande bustadhus. |

| PUNKT 16b Steinbru | |
|---|---|
| <b>Skadereduserande tiltak</b> | Grave bekkeløpet djupare/vedlikehald av erosjonssikring. Passe på at bekkeløpet ikkje fyller seg opp med lausmassar og reduserer den hydrauliske kapasiteten. |

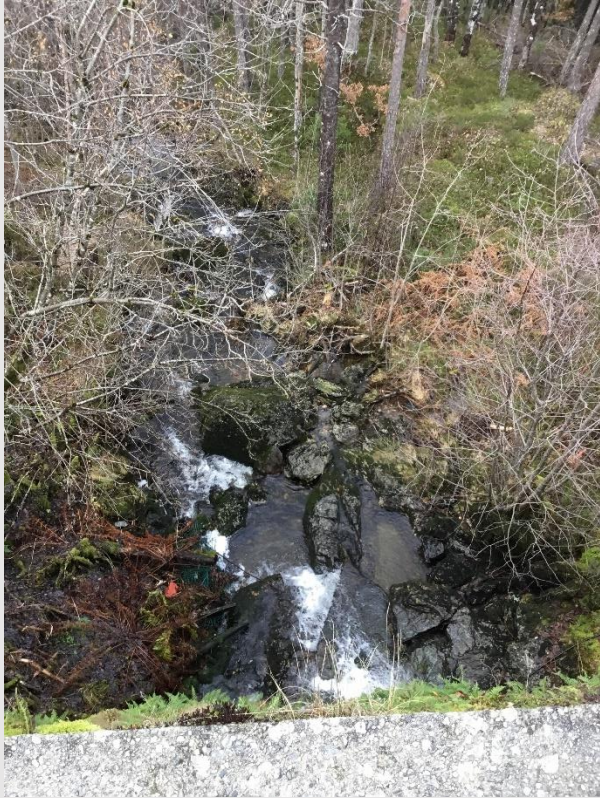
| <b>Inntak</b> | | | |

| <b>Flaumveg</b> | Opp i Svåsandvegen. Vatnet fordeler seg truleg ut over vegen, og noko vil renne av ned mot fjorden. | | |

| <b>Skadereduserande tiltak</b> | Jamleg reinsk av lausmassar og vegetasjon i inntak. | | |

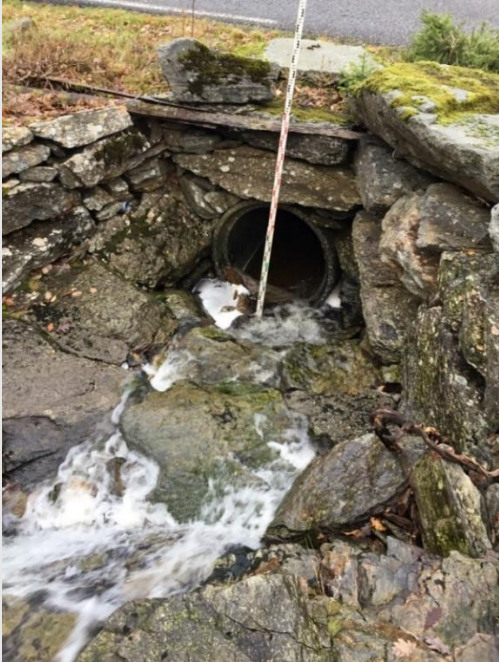
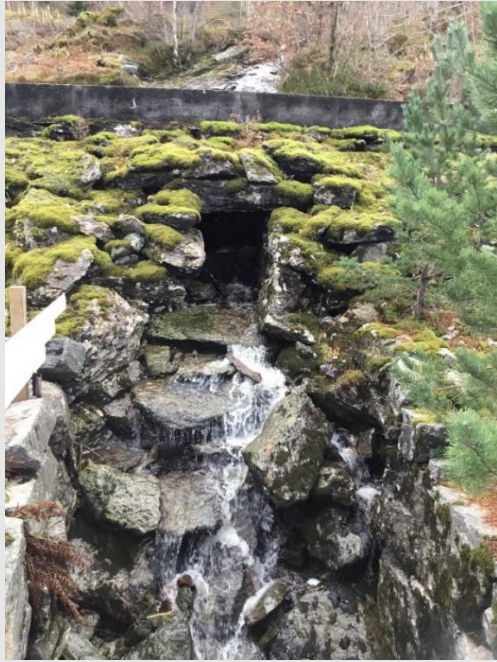
| PUNKT 17a | Kulvert i betong | | | |
|---|---|---|---|---|
| Flaumveg | Opp på Svåsandvegen og ned på andre sida kor muren sluttar. Vidare langs veg og ned igjen i eksisterande vassdrag. | | | |

| PUNKT 17a | Kulvert i betong | | | |
|---|---|---|---|---|
| Skadereduserande tiltak | Det er fleire blokker som har rast ut framfor inntak og utløp som kan minske hydraulisk kapasitet. Murene bør utbetrast. Elles jamleg reinsk av lausmassar og vegetasjon framfor inntak. | | | |

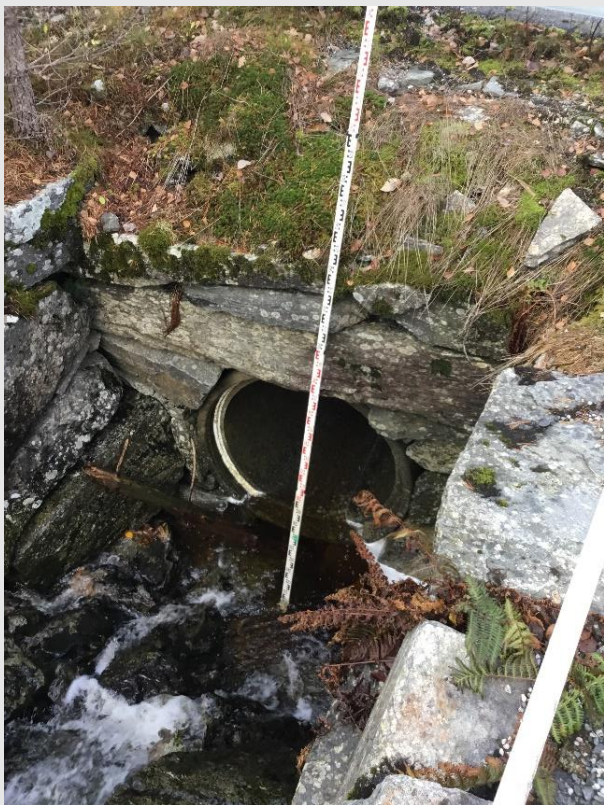
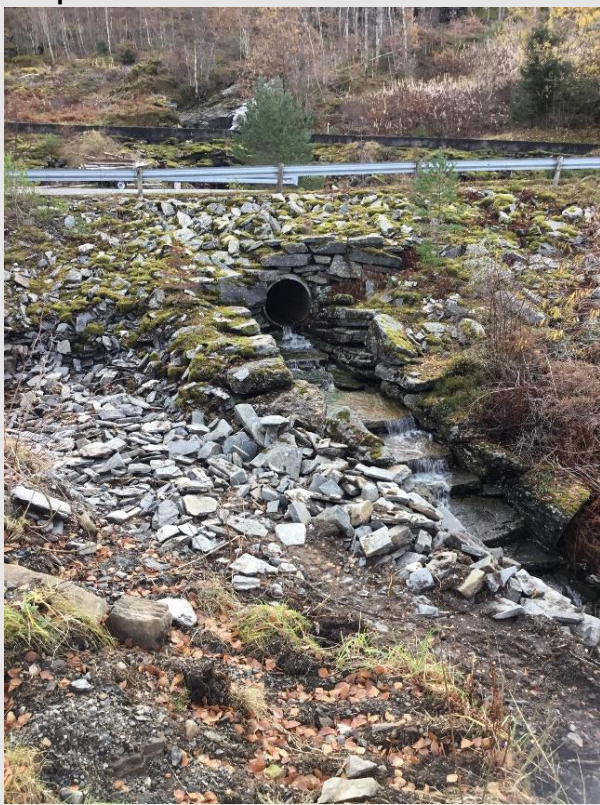
| PUNKT 17b | | Kulvert i betong | |
|---|--|---|--|
| Inntak | | Utløp | |

| PUNKT 17b | | Kulvert i betong | |
|---|--|---|--|
| Flaumveg | | Langs gateveg og videre ned igjen i eksisterende vassdrag. | |

| PUNKT 17b | | Kulvert i betong | |
|---|--|---|--|
| Skadereduserende tiltak | | Jamleg reinsk av lausmassar og vegetasjon i inn- og utløp. | |

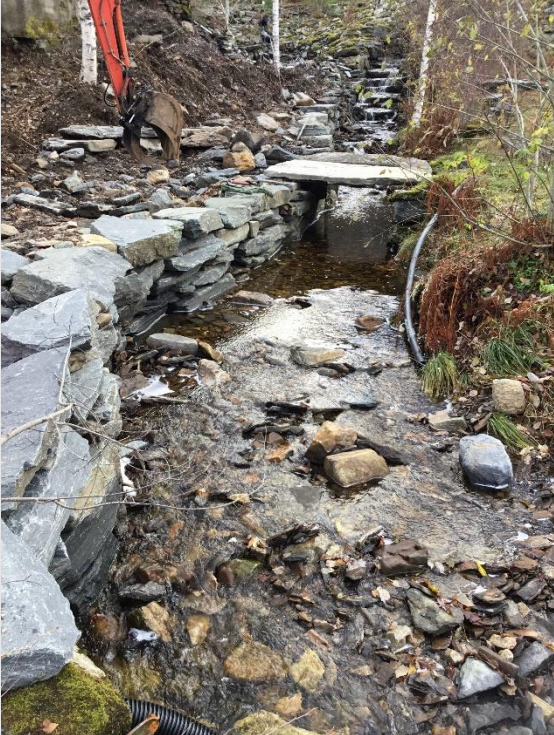
| PUNKT 17c | Bekkeløp i lausmasser |
|---|---|
| <b>Skildring</b> | Retningsendring i bekkeløp. Bebuarar har tidlegare vore bekymra ved høg vassføring. Men det er ikkje registrert at bekken har rent utanfor bekkeløpet og gjort skader. Det er nyleg laga ein mur mot bustadbygg som har auka kapasiteten til bekkeløpet og som hindrar erosjon. |
| <b>Flaumveg</b> | Langs eksisterande vassdrag. Dersom det oppstår erosjon i yttersving kan området mot nordvest midlertidig fløyme over. |

| PUNKT 17c | Bekkeløp i lausmasser |
|---|---|
| <b>Skadereduserande tiltak</b> | Passe på at det ikkje oppstår erosjon langs eksisterande mur i yttersving. Elles jamleg reinsk av sedimenter og vegetasjon i vassdrag. |

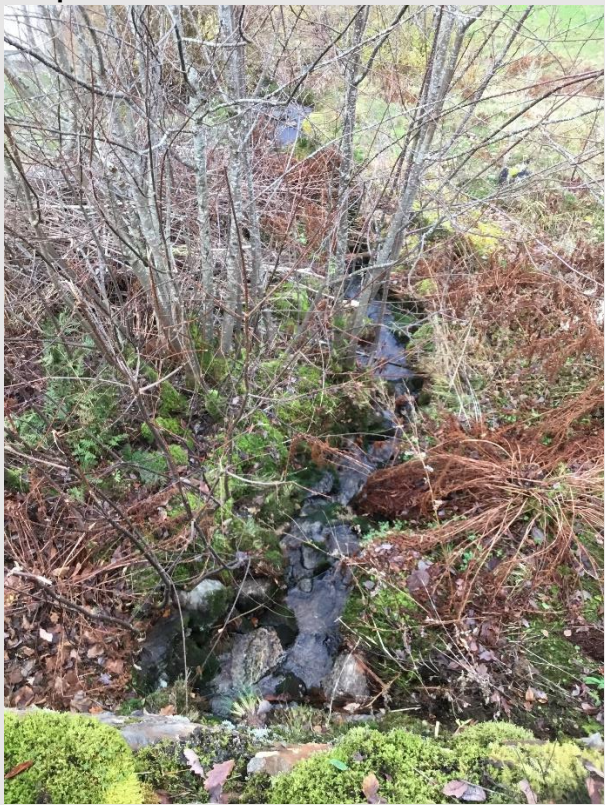
| <b>Inntak</b> | | | |

| <b>Flaumveg</b> | Langs grøft mot vest før det vil krysse vegen og renne ned mot fjorden. | | |

| <b>Skadereduserande tiltak</b> | Vedlikehald av inn- og utløp. Unngå oppsamling av lausmassar og/eller vegetasjon i inntak. | | |

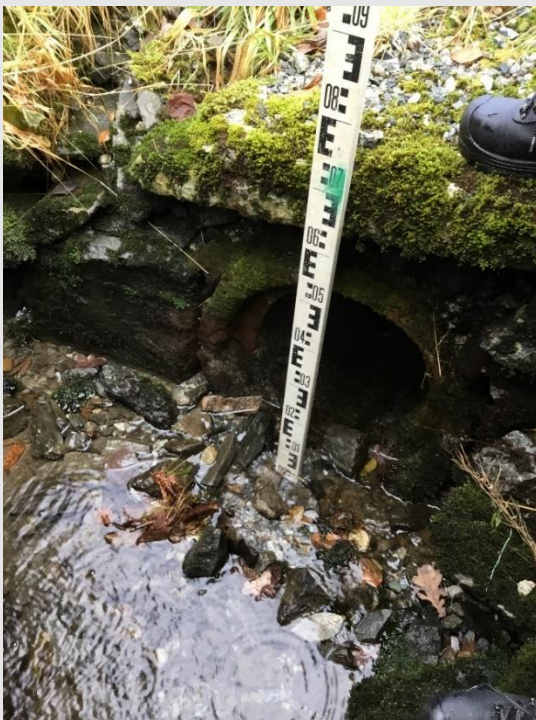
| PUNKT 19 | | Kulvert i betong | | |
|---|---|---|---|---|
| Flaumveg | Langs grøft mot vest. Vil truleg renne over veg på eit tidspunkt. Det vil avhenge av kor mykje vatn som renn ned i grøfta elles. | | | |

| PUNKT 19 | | Kulvert i betong | | |
|---|---|---|---|---|
| Skadereduserande tiltak | Vedlikehald av inntak. Jamleg reinsk av lausmassar og vegetasjon som tettar inntaket. Det er også aktuelt med oppdimensjonering. | | | |

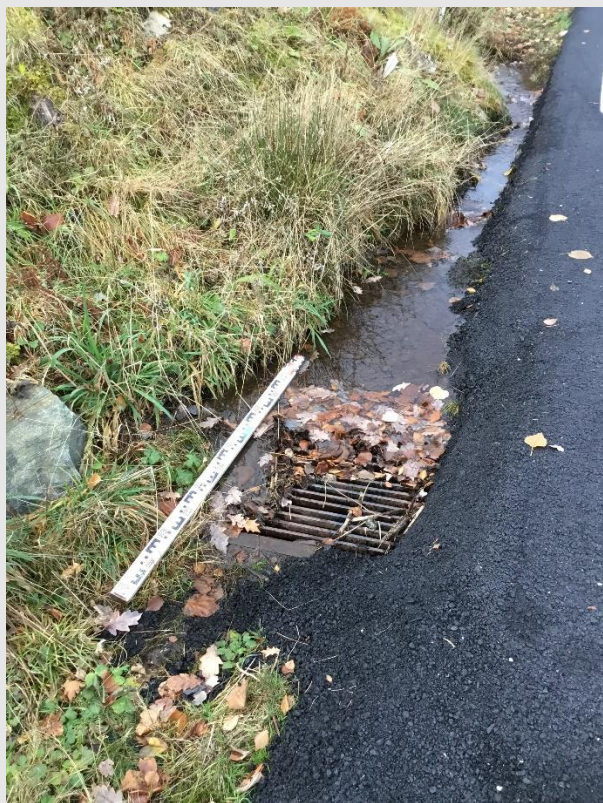
| Kommentar | Halvvegs gjentetta ved synfaringstidspunkt. <b>Stor fare for gjentetting.</b> | | |
| Flaumveg | Lager fyrst dam i vegbanen og så vil vatnet truleg følgje fylkesvegen mot vest før det på eit tidspunkt renner ned mot fjorden. | | |

| Skadereduserande tiltak | Jamleg reinsk av rist. Vurdere oppdimensjonering eller anna tiltak. | | |

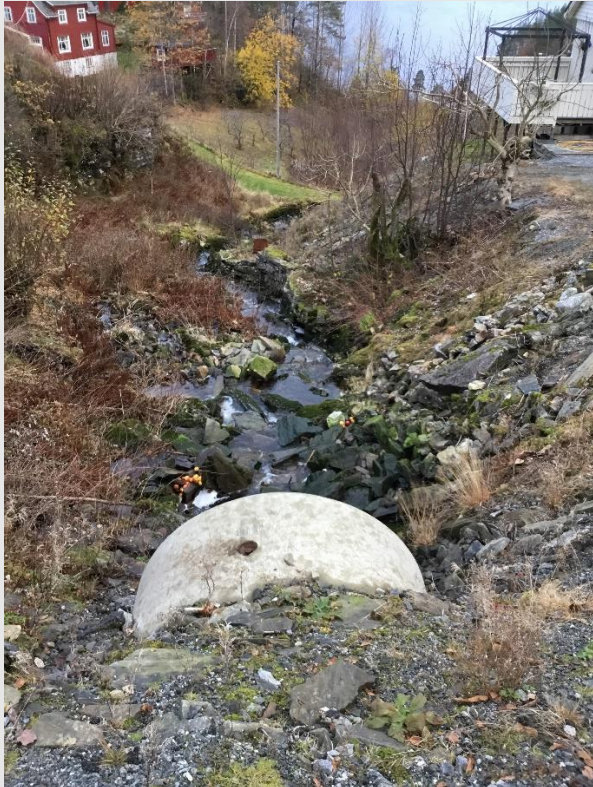
| <b>Inntak</b> | | | |

| <b>Flaumveg</b> | Over veg og ned igjen i bekkeløpet. Det kan renne mot kvitt hus i høgre bilete fyrst. | | |

| <b>Skadereduserande tiltak</b> | Oppdimensjonere kulvert. Elles jamleg reinsk av lausmassar og vegetasjon i inntak. | | |

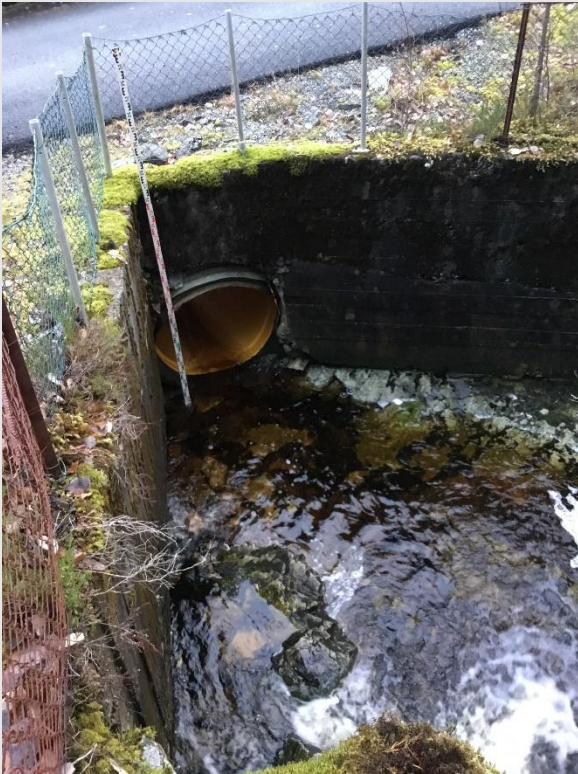
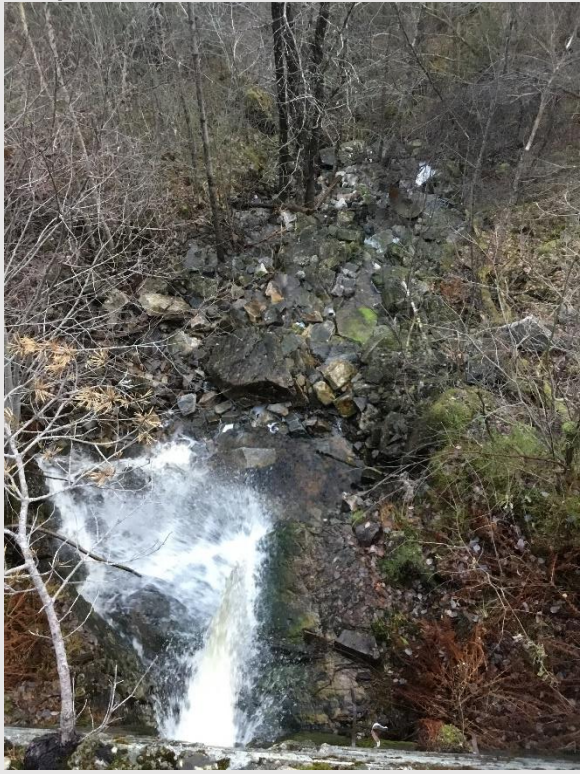
| PUNKT 22a | | Kulvert i stål/plast | | |
|---|---|---|---|---|
| Flaumveg | Nedover asfaltert veg før det renn av veg og ned mot bustadfelt i nord-nordøstleg retning. | | | |

| PUNKT 22a | | Kulvert i stål/plast | | |
|---|---|---|---|---|
| Skadereduserande tiltak | Kulvert bør oppdimensjonerast. Elles er det anbefalt jamleg vedlikehald av inntak for å oppretthalde hydraulisk kapasitet. | | | |

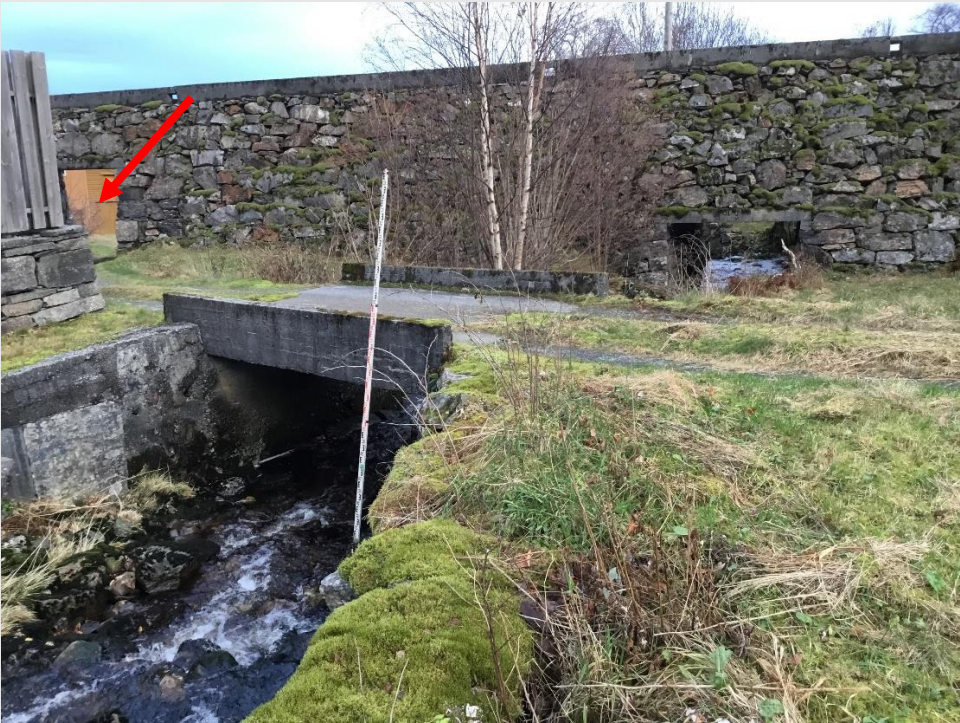
| Inntak | | | |

| Flaumveg | Inntak under hovudveg eller veg under muren (sjå raud pil). Begge alternative flaumveger har stor nok kapasitet til å ta imot en 200-årsflaum. | | |

| Skadereduserande tiltak | Vedlikehald av bru og inntak. Jamleg reinsk av lausmassar og vegetasjon. | | |

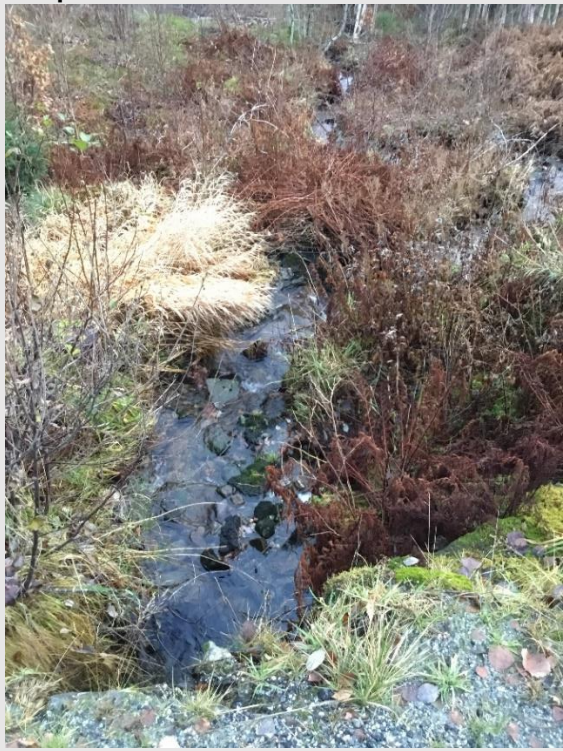
| <b>Inntak</b> | | | |

| <b>Flaumveg</b> | Langs grøft ned i kryss. Liten kulvert i krysset. Vil følge grøft ned i same bekkeløp lengre nede. I hovudsak vil den følge Selsvikvegen forbi ein bustad før Herandsvegen. | | |

| <b>Skadereduserande tiltak</b> | Oppdimensjonering av kulvert. Elles jamleg reinsk og vedlikehald av inntak. | | |

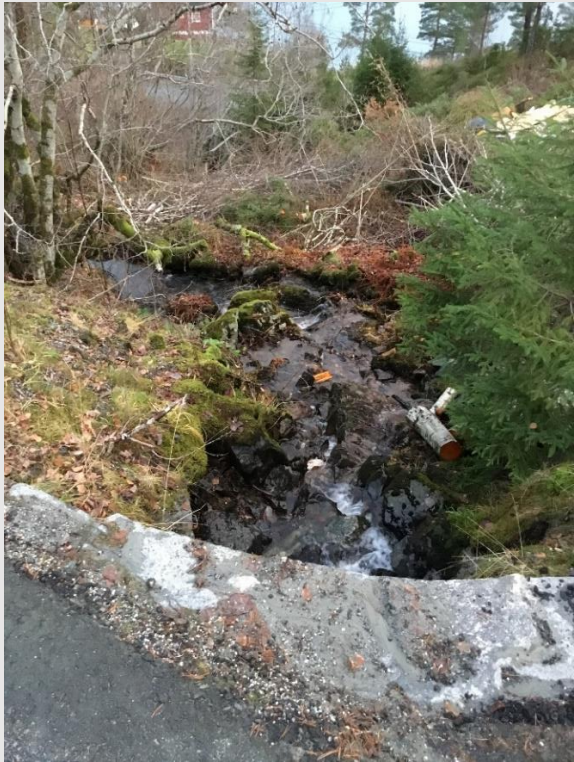
| <b>Inntak</b> | | | |

| <b>Flaumveg</b> | Langs veg ned mot fylkesveg. | | |
| <b>Skadereduserande tiltak</b> | Inntaket har ikkje kapasitet til en 200-årsflaum. Risikoen er høg fordi det er mykje vatn som vil gå via flaumveg ved en 200-årsflaum. | | |

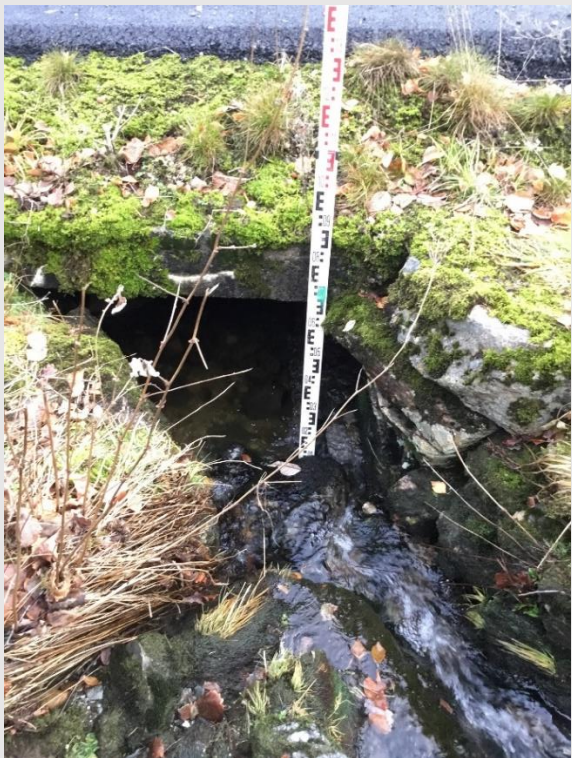
| <b>Kommentar</b> | Inntaket er stort nok dimensjonert for ein 200års-flaum. | | |
| <b>Flaumveg</b> | Langs veg ned mot punkt 22b. | | |

| <b>Skadereduserande tiltak</b> | Jamleg reinsk av inntak slik at hydraulisk kapasitet oppretthaldast. | | |

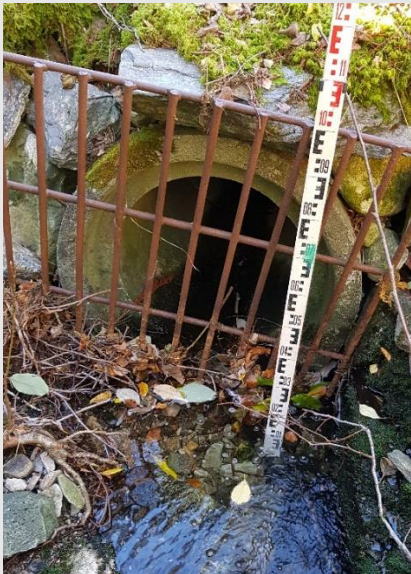
| Inntak | | | | |

| Flaumveg | Langs Jonavegen. Ved høg hastigheit kan vatnet og renne ned mot Huhammar (veg/bustadfelt). | | | |

| Skadereduserande tiltak | Jamleg reinsk av lausmassar og vegetasjon i inntak. | | | |

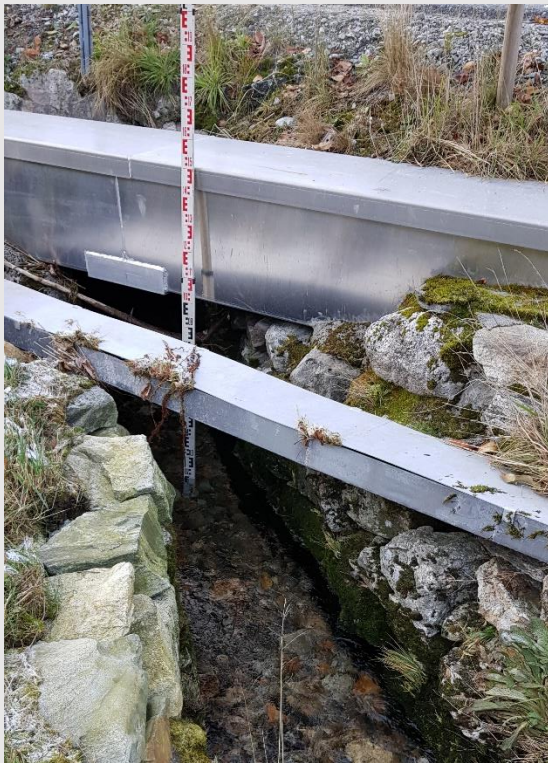
**Inntak**

| <b>Flaumveg</b> | Dyrka mark søraust for innløpet vert truleg fløymt over før vatnet renn over Folgefonnvegen og vidare langs eksisterande vassdrag. Dette vil meir eller mindre blokkere forbipasserande trafikk i periodar. |

| <b>Skadereduserande tiltak</b> | Oppdimensjonering av inntak. Elles jamleg reinsk av lausmassar og vegetasjon i inntak. |

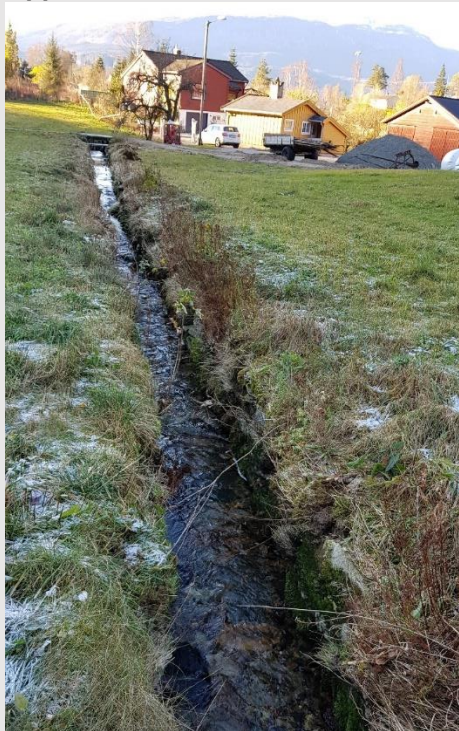
| <b>Inntak</b> | <div> </div> | | |

| <b>Flaumveg</b> | Ut over dyrka mark og ned veg mellom dei oransje bygga på bilete. Vidare ut i Jondalselvi. | | |

| <b>Skadereduserande tiltak</b> | Gjere tversnittarealet i bekken større og oppdimensjonere inntak/bru. | | |
