Jondal kommune

## ► Kartlegging av kritiske punkt i bekker og bratte vassdrag

Oppdragsnr.: 5187122 Dokumentnr.: RIGi001 Versjon: J01 Dato: 2019-03-01

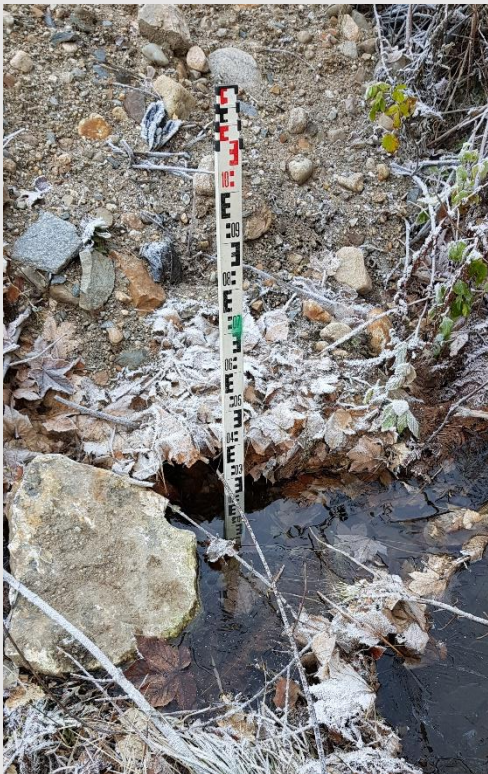
| Inntak | | | |

| Flaumveg | Ned mot næringsareal. | | |

| Skadereduserande tiltak | Oppdimensjonere kulvert eller legge til rette for ny flaumveg. | | |

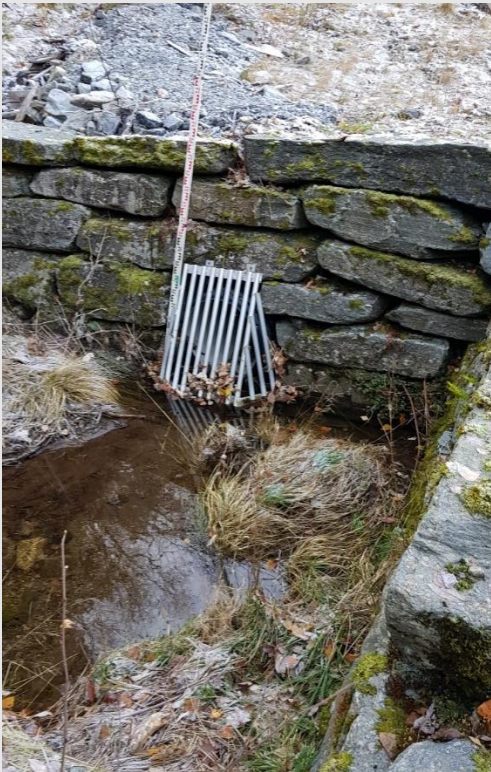
| Inntak | | | |

| Flaumveg | Over parkeringsområde, ned mot fjorden. | | |

| Skadereduserande tiltak | Jamleg reinsk av lausmassar og vegetasjon i inntak. Rista kan tettast igjen av blader og liknande. Det reduserer inntakets kapasitet mykje. | | |

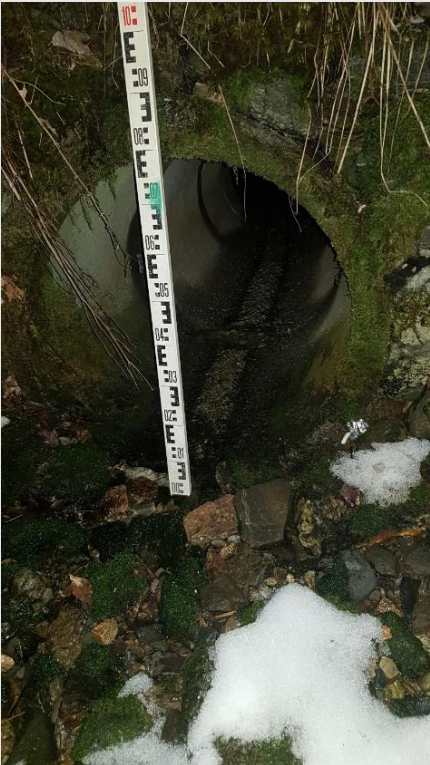
| Kommentar | Inntaket er underdimensjonert. Konsekvens er høg fordi flaumvassføringa vil vere høgare enn 500 l/s. Konsekvensar for samfunnsfunksjonar og bustader er mindre. | | |
| Flaumveg | Langs vegggrøft ned mot Jondal sentrum. | | |

| Skadereduserande tiltak | Jamleg reinsk av innløp, og vedlikehald av flaumveg. Det er og eit alternativ å oppdimensjonere kulvert. | | |

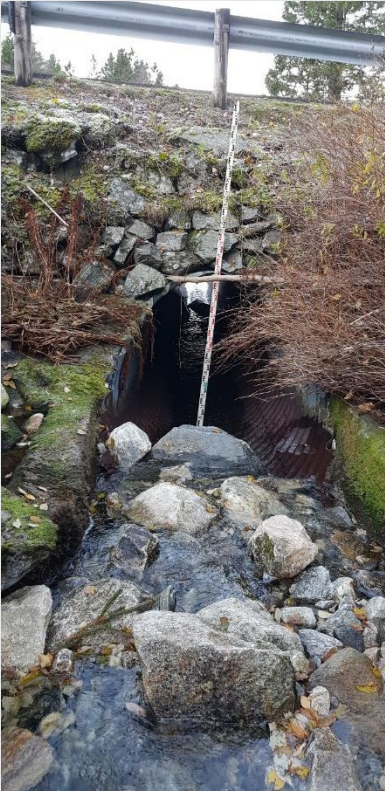
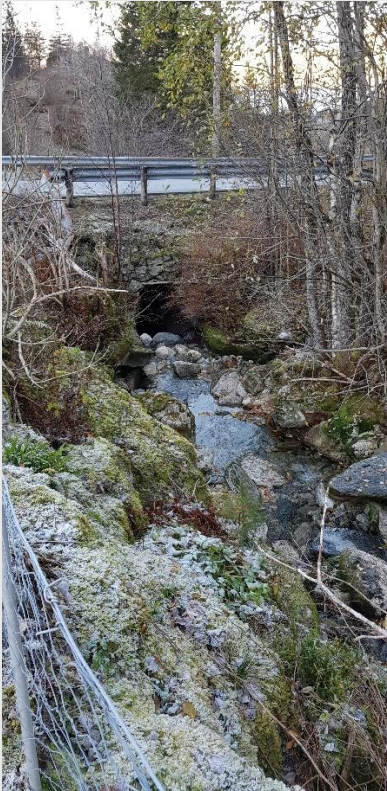
| Flaumveg | Nordover langs Belsnesvegen | | |

| Skadereduserande tiltak | Kulvert er i dårleg forfatning og bør bytast ut med ein ny. Elles jamleg reinsk av lausmassar og vegetasjon i innløp og inne i kulvert. | | |

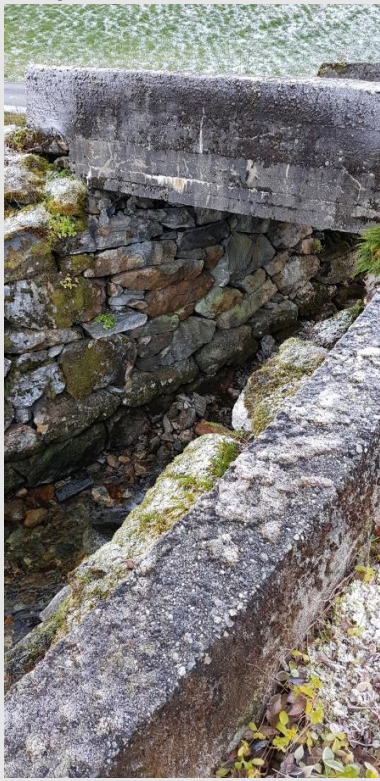
| <b>Inntak</b> | | | |

| <b>Flaumveg</b> | Vatnet vil fylje vegen litt mot aust før det renn ned på dyrka mark og tilbake i eksisterande vassdrag. | | |

| <b>Skadereduserande tiltak</b> | Reinsk av lausmassar og vegetasjon i bekkeløp ved behov. | | |

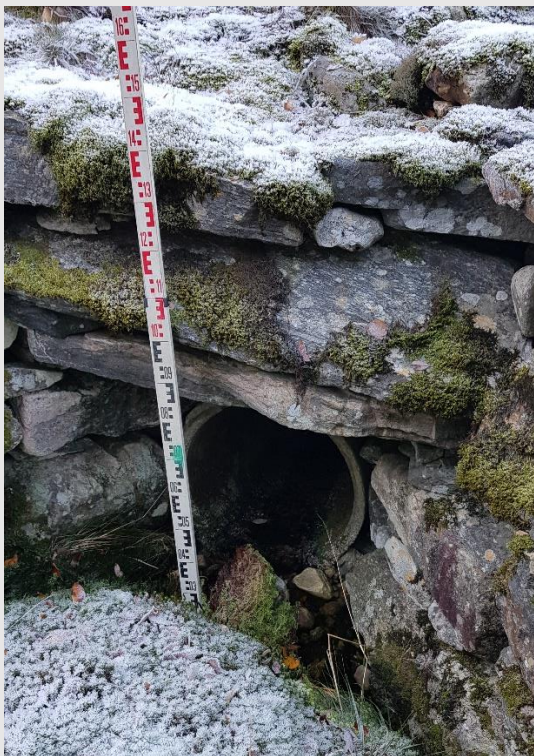
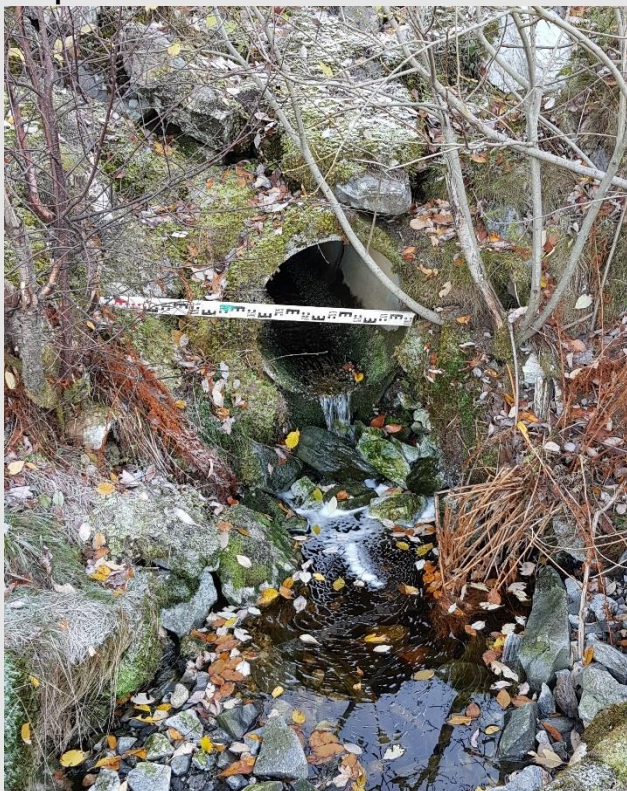
| Flaumveg | Sørover langs grøft. Vatnet kan også flyte over vegen med mot bustadfelt. | | | |

| Skadereduserande tiltak | Oppdimensjonering av inntak. Elles jamleg reinsk av lausmassar og vegetasjon i inntaka. | | | |

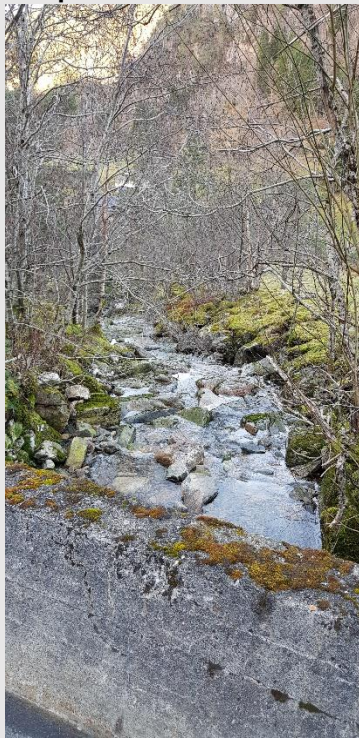
| Inntak | | | |

| Flaumveg | Langs Folgefonnvegen mot busetnad. Vatnet vil truleg renne ned i vassdraget igjen før det når busetnad. | | |

| Skadereduserande tiltak | Jamleg reinsk av inntak. Legge til rette for flaumvatn i grøft. | | |

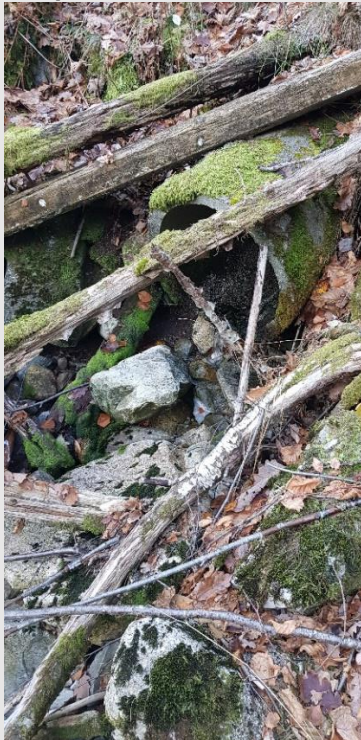
| <b>Inntak</b> | | | |

| <b>Flaumveg</b> | Over skogsveg og ned i dalsøkk. Noko vil truleg også renne langs skogsveg ned mot busetnad. | | |

| <b>Skadereduserande tiltak</b> | Jamleg reinsk av inn- og utløp. Det er også ein mogelegheit med oppdimensjonering. | | |

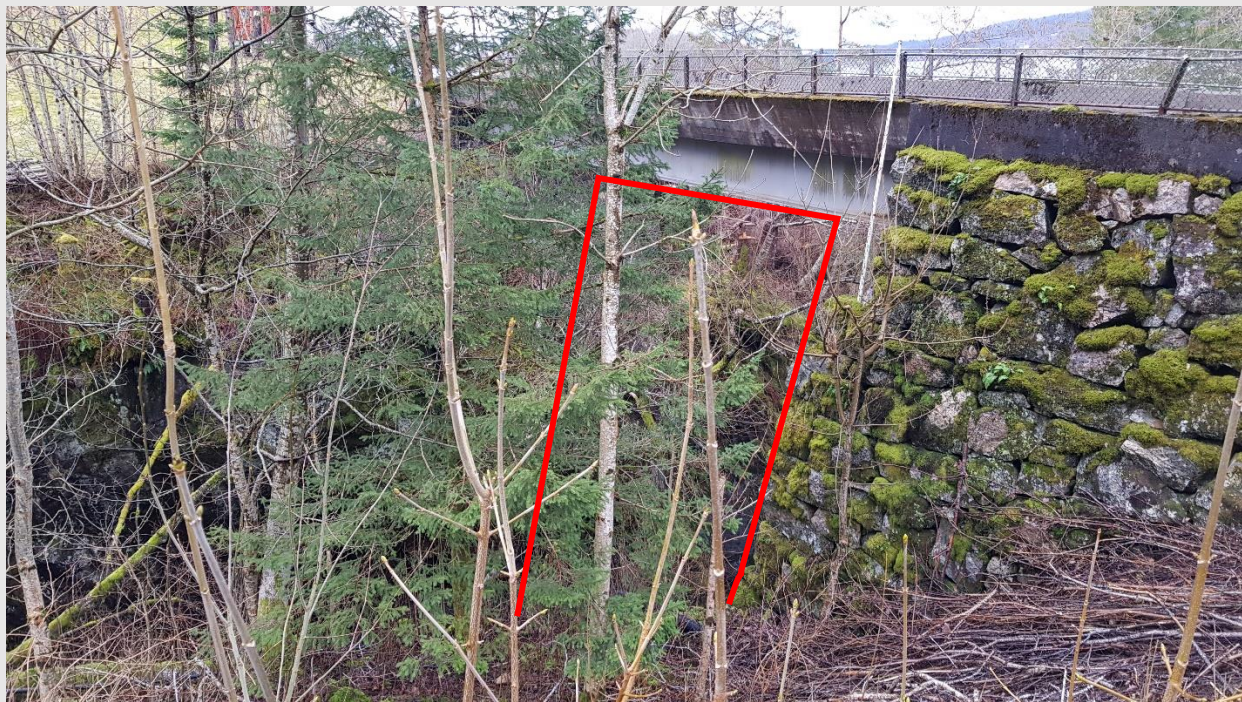
| Inntak | | | | |

| Flaumveg | Langs eksisterande vassdrag. | | | |

| Skadereduserande tiltak | Vedlikehald av inn- og utløp. | | | |

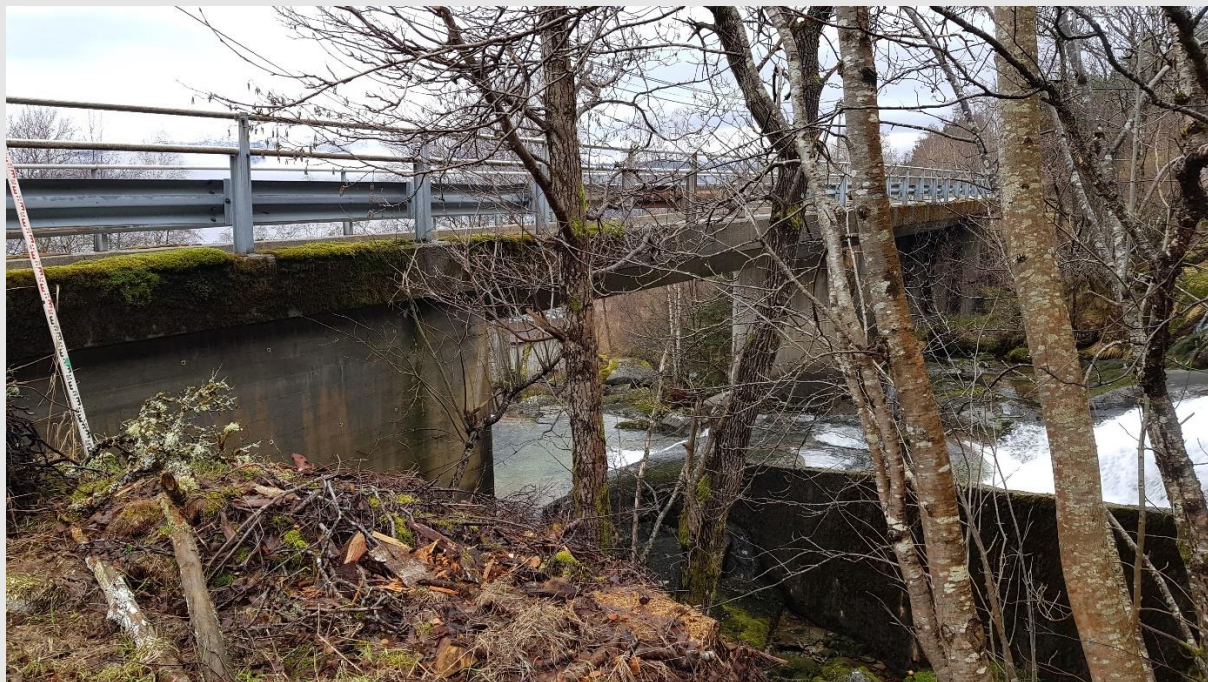
| Inntak | | | |

| Flaumveg | Langs eksisterande vassdrag. Tverrsnitt av bekkeløp mellom dette punktet og fjorden er ikkje målt inn. | | |

| Skadereduserande tiltak | Vedlikehald av inntak. | | |

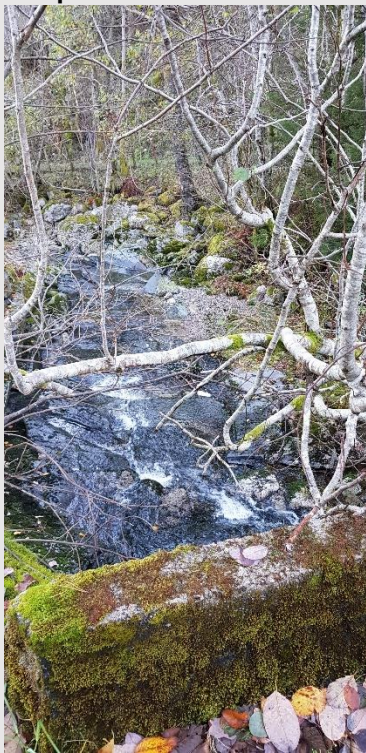
| <b>Inntak</b> | | | | |

| <b>Flaumveg</b> | Langs bilveg ned til Torsnesvegen og ned i igjen i eksisterande vassdrag. | | | |

| <b>Skadereduserande tiltak</b> | Jamleg reinsk av lausmassar og vegetasjon i inntak. | | | |

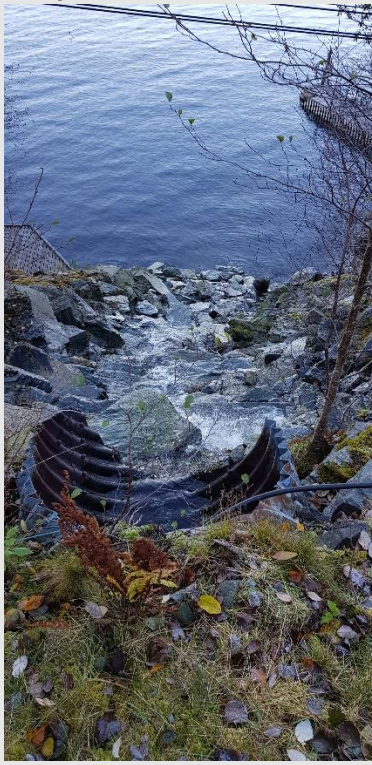
| <b>Inntak</b> | | | |

| <b>Flaumveg</b> | Over bilveg og ned mot næraste naust som ligg med fjorden. | | |

| <b>Skadereduserande tiltak</b> | Oppdimensjonering av kulvert. Elles vedlikehald av inntak med jamleg reinsk framfor og i kulvert. | | |

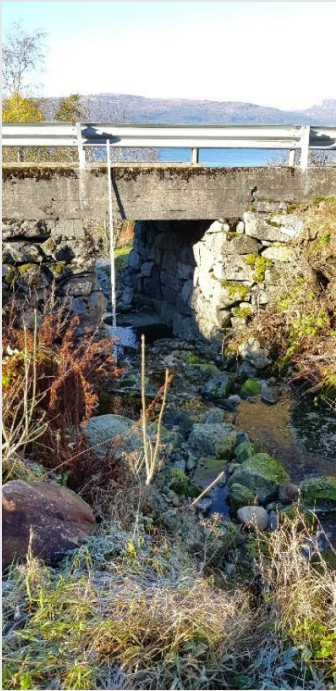
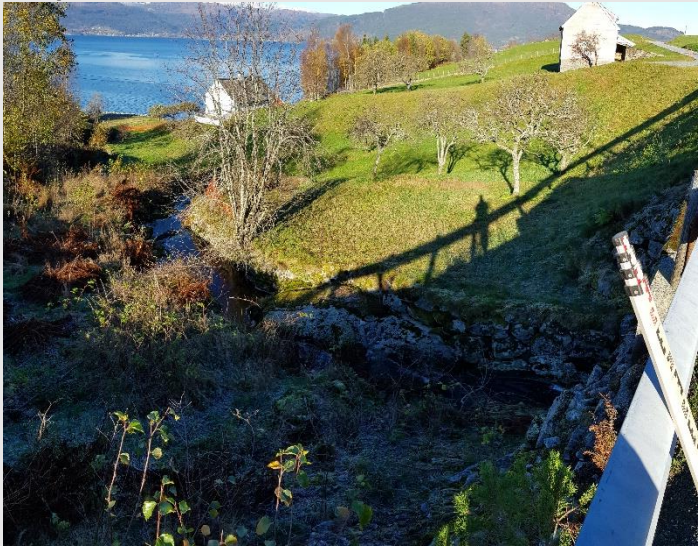
| <b>Kommentar</b> | Inntaket har kapasitet til en 200-årsflaum. | | |
| <b>Flaumveg</b> | Over veg (på begge sider av bru) og ned igjen i eksisterande vassdrag. | | |

| <b>Skadereduserande tiltak</b> | Vedlikehold av bru og jevnlig reinsk av lausmassar og vegetasjon i inntak. | | |

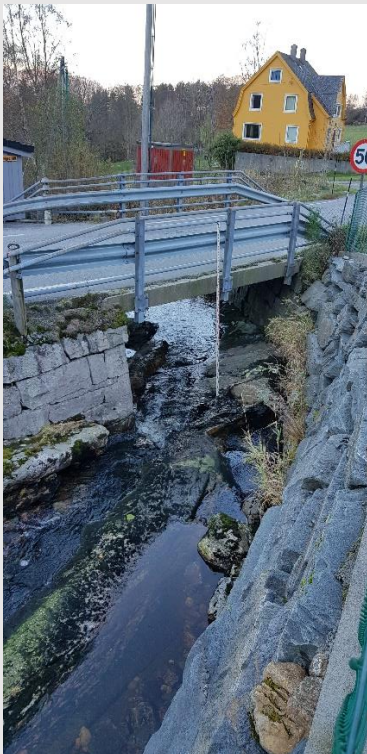
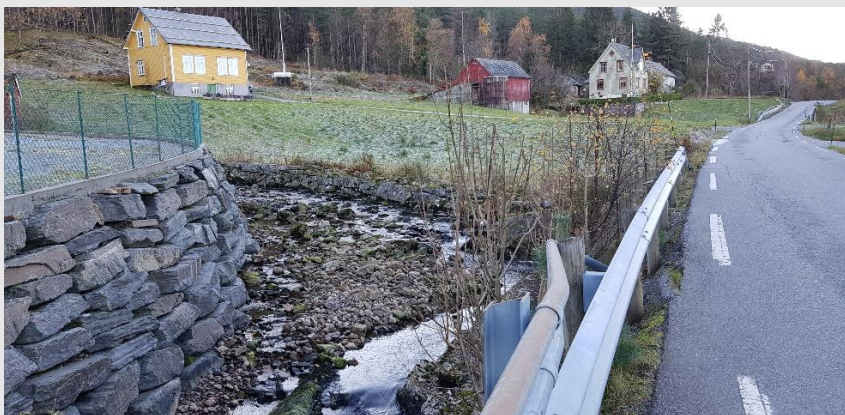
| PUNKT 36 | Bru i betong | | |
|---|---|---|---|
| Flaumveg | Over Kysnesvegen og tilbake i opprinnelig vassdrag. Noko vatn kan også renna ned mot bustadhus i nordvestleg retning. | | |

| PUNKT 36 | Bru i betong | | |
|---|---|---|---|
| Skadereduserande tiltak | Jamleg reinsk av lausmassar og vegetasjon i inntak og utløp. Mur i yttersving rett før bru bør også vedlikehaldast. Oppstår det erosjon som svekker muren sin kapasitet, bør det gjerast tiltak med ein gong. | | |

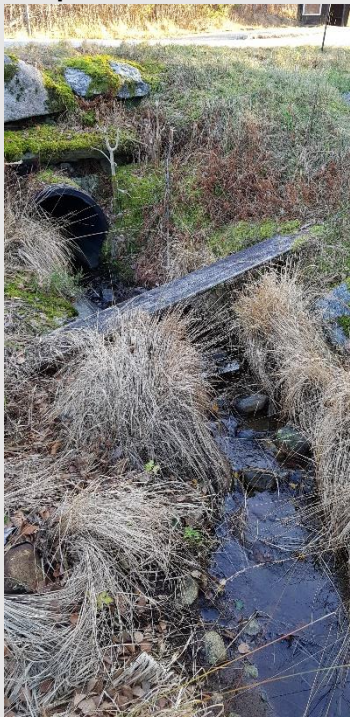
| <b>Inntak</b> | | | | |

| <b>Flaumveg</b> | Vatnet fordeler seg truleg ut over Kysnesvegen og vil renne mot nord-nordaust ned mot bustadfelt. | | | |

| <b>Skadereduserande tiltak</b> | Jamleg reinsk av lausmassar og vegetasjon i inn- og utløp. | | | |

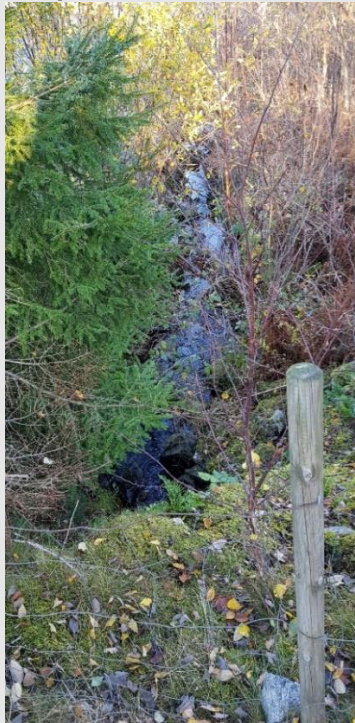
| <b>Inntak</b> | | | |

| <b>Flaumveg</b> | Over Hammaren/Hesvikvegen og ned igjen i eksisterende vassdrag. | | |

| <b>Skadereduserende tiltak</b> | Jamleg reinsk av lausmassar og vegetasjon i inntak. I utløp går bekken saman med ein annan. Dette fører naturlegvis til høgare vassføring. Bør være merksam på erosjon her da det er nært bustadhus. | | |

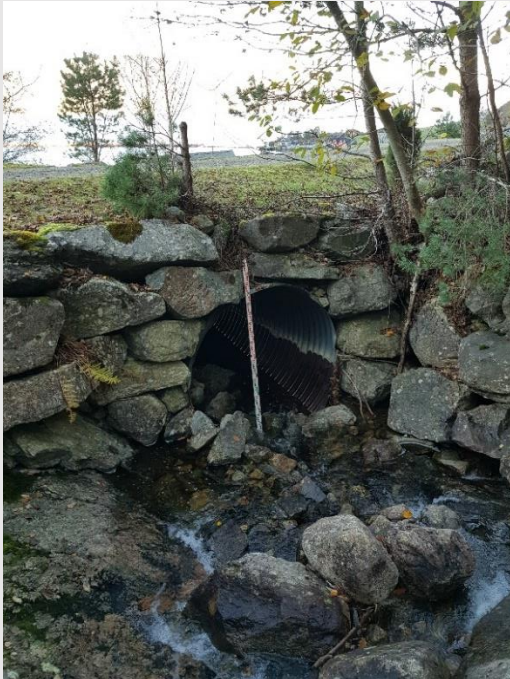
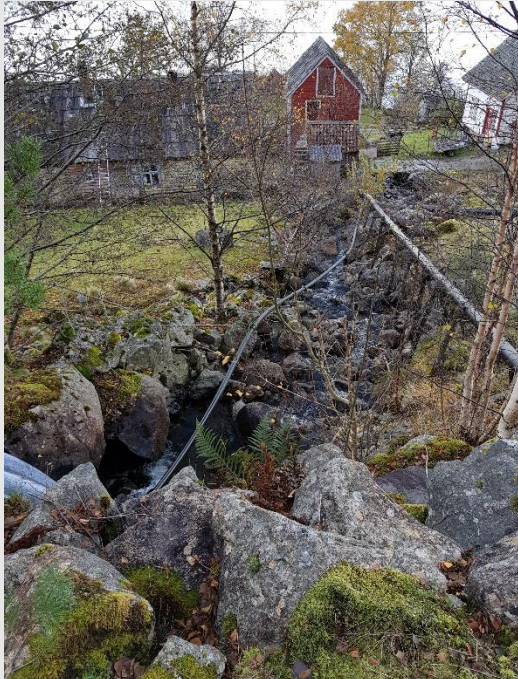
| Flaumveg | Langs Hesvikvegen mot nordvest i 160 m før det renn mot busetnad. Det svingar ned mot fjorden ca. 30 m nord-nordvest for busetnaden. | | | |

| Skadereduserande tiltak | Jevnlig reinsk av blokker og rusk i inntak slik at hydraulisk kapasitet vert oppretthalden. | | | |
