Rapport Arealplan 20/2007

## Odda

Registrering av fargesetting på fasader malt før 1997

# Verdiskapningsprogrammet: Registrering av fargesetting på bygninger i Odda før 1997.

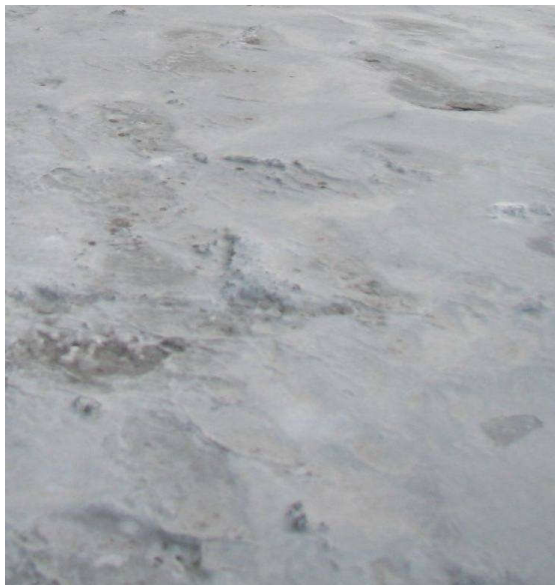
Belegg på horisontal flate. Ca NCS 4000-N

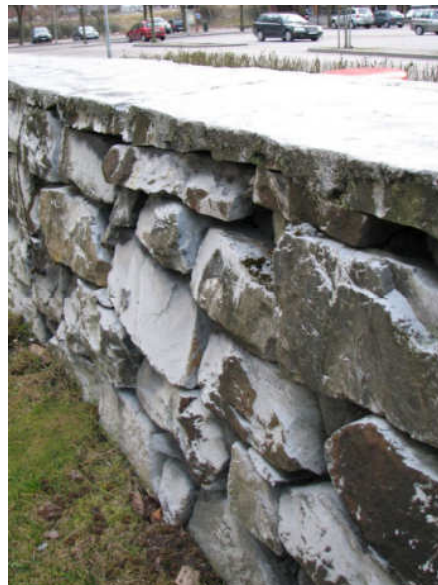
Belegg på vertikal mur. Kirkegårdsmuren.

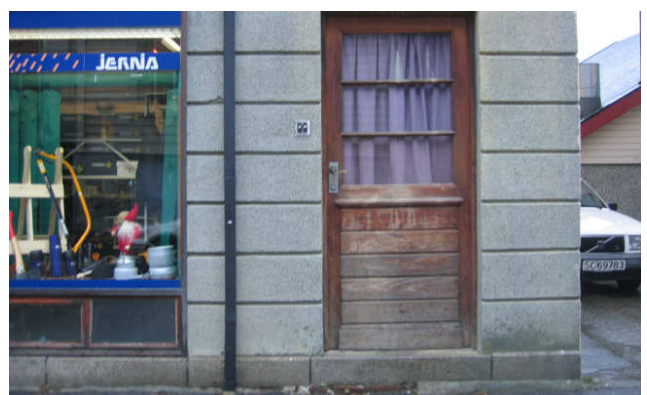
Innfarget grønn mineralitt puss

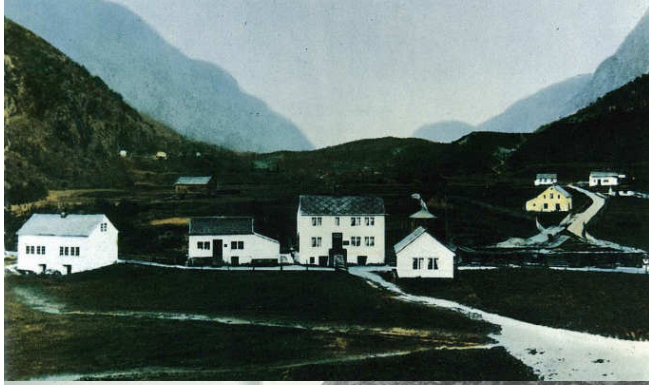
Odda sentrum i forskjellige faser, hjørnet Røldalsveien/Eitrheimsveien.

Et panoramafoto fra ca 1930 fra nederste del av Røldalsveien med Eitrheimsveien og Hardanger Hotell viser hvor urolig sentrumsområdets eldre arkitektur fremsto (bare ett hus står nå igjen av bebyggelsen på bildet). Man har neppe ansett stedets bebyggelse for harmonisk, heller ikke i samtiden. Flere av bygningene på bildet er ombygd til jugendstil, bl.a. det store Hardanger Hotell.

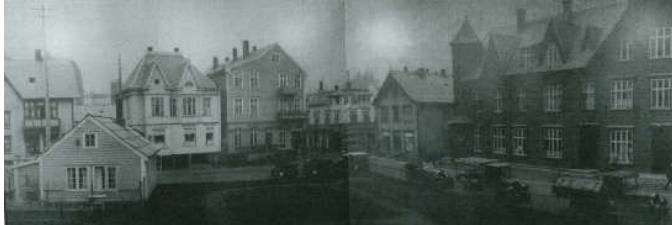
Foto 1930

Hardanger hotell til høyre.

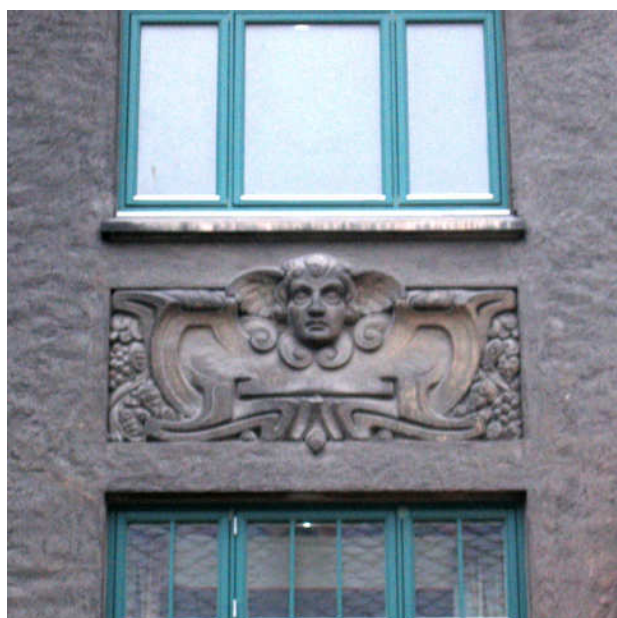
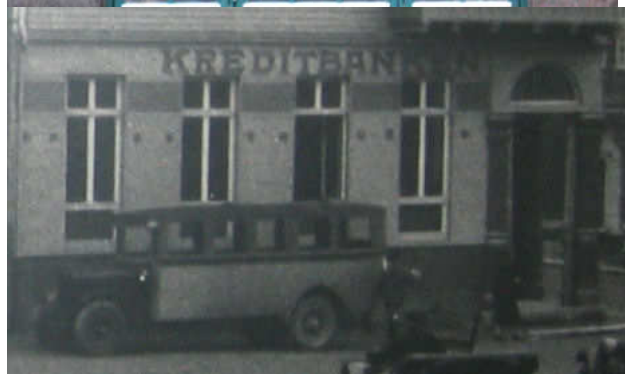
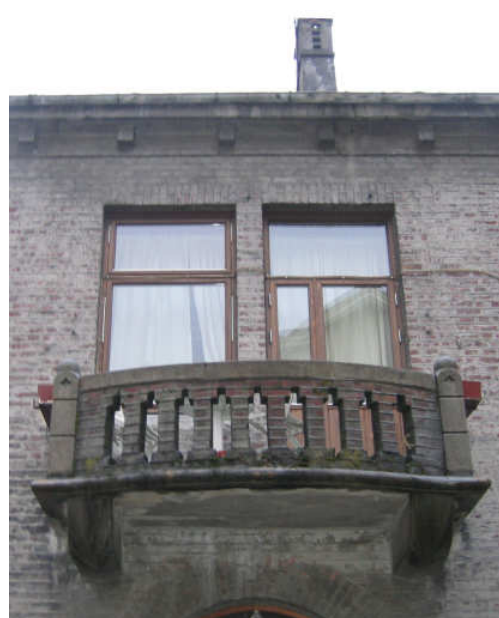
Jugenddetaljer i sentrum

Jugendstilen ble karakteristisk for Odda, også hotellene og andre sentrale bygninger ble tidlig avpillet sin detaljering og verandaer i drage- og sveitserstil til fordel for enklere og i noen grad tørrere jugendformer.

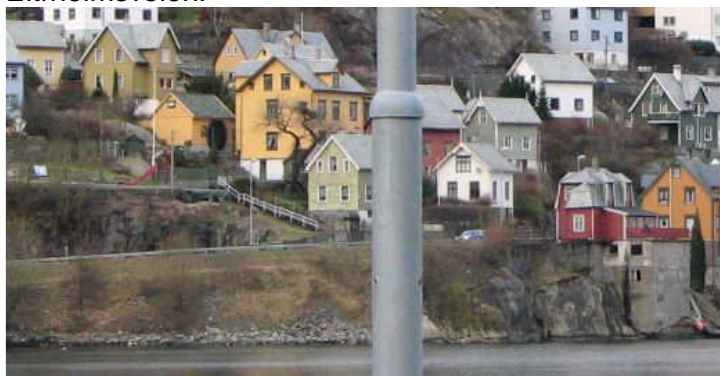
Eldre bebyggelse i Sveitserstil nordvest for sentrum.

2. De eldste småhusene fra før industritiden har sammensatte planløsninger med gavler og har hatt utsmykkede møner og trespir som enkelte steder er bevart. Arbeiderboligene har mer sluttet blokkpreg, ofte med halvvalmet takform. Boligområdene ble i industritiden etter 1908 utbygget med disse små bygninger stort sett i halvannen etasje. De var opprinnelig stort sett beregnet på fire familier. Det finnes også enkelte leiegårder i to og en halv etasje. Uvanlig er et engelskpreget vertikaldelt rekkehusanlegg i jugend med forhager, vel oppført for funksjonærer. De kubeformede to- eller firemannsboligene har ellers dominert frem til ca 1960. Disse virker spesielt dominerende i nordvesthellingen på sine høye forstøtningsmurer med steile trappeløp mellom veiløpene.

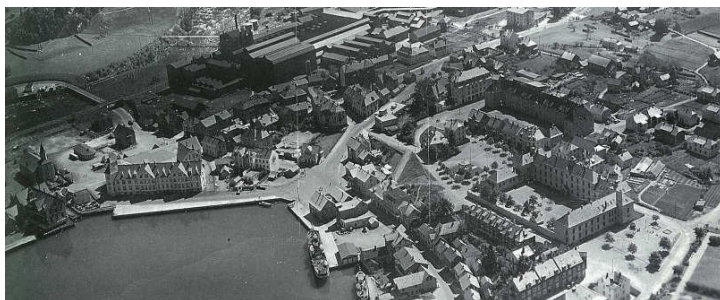
Over: Dicylageret i havnen.

Den imponerende lagerbygningen ved fjorden er oppført 1908 i utmurt bindingsverk, opprinnelig med røde stenger og gule tavler.

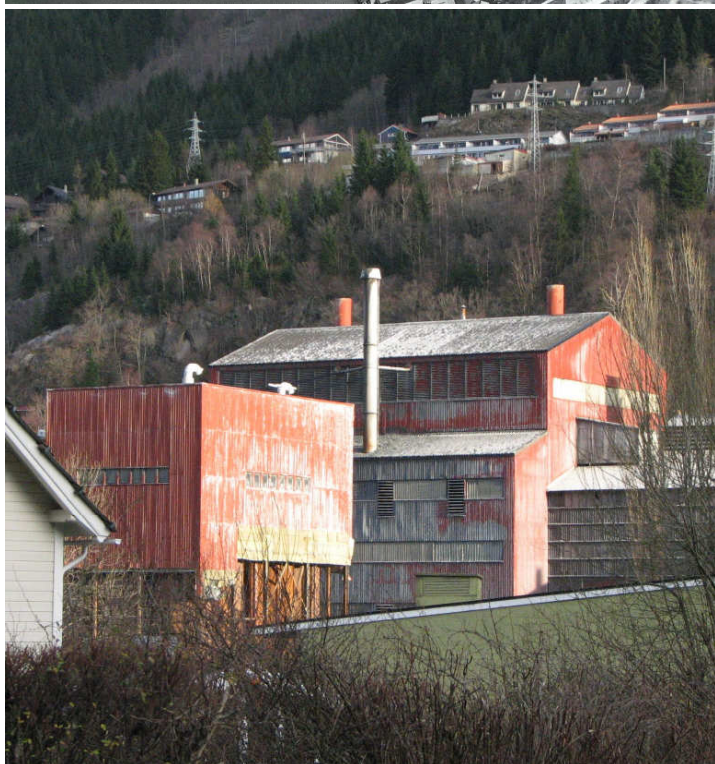
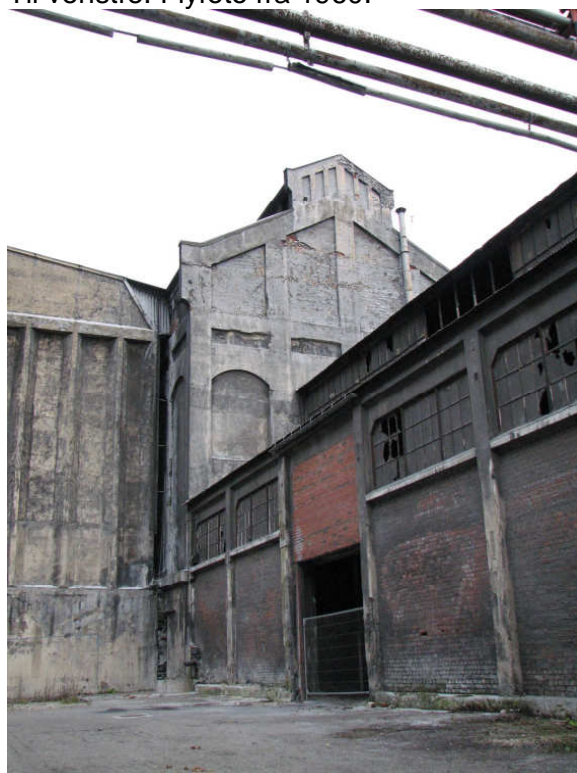
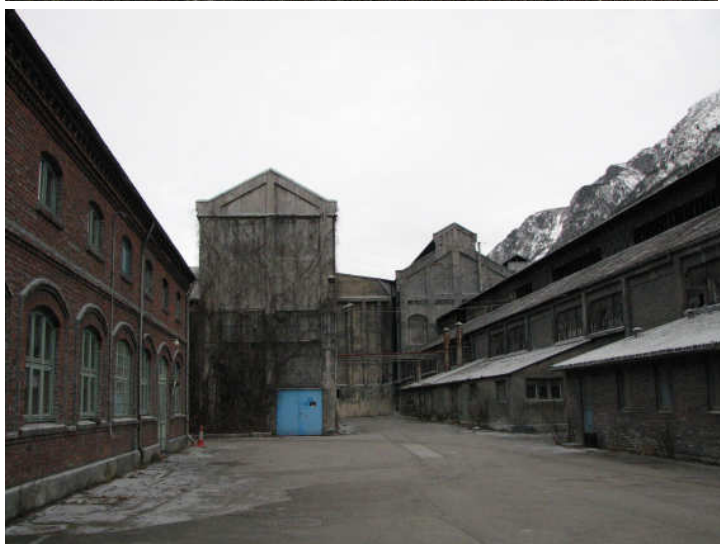
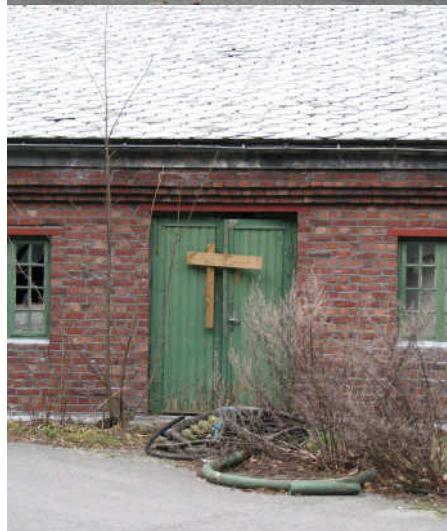
Bebyggelse ved smelteverket.

Etter ønske fra Odda kommune ble kommunens bygninger ved smelteverket gjenstand for en nærmere undersøkelse av NIKU pr. 3.5.2007. Dette gjaldt portbygningene (administrasjonsbygningene) og laboratoriebygningen. Det var kun nederste fargelag som ble registrert, ikke stratigrafien.

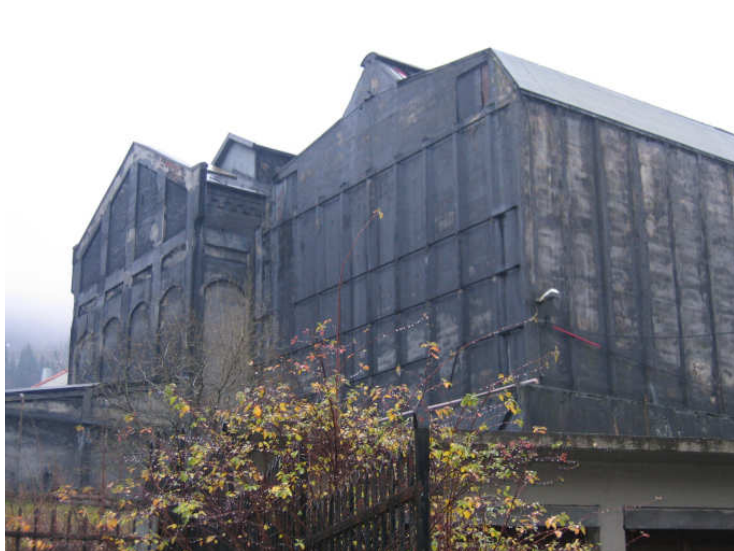
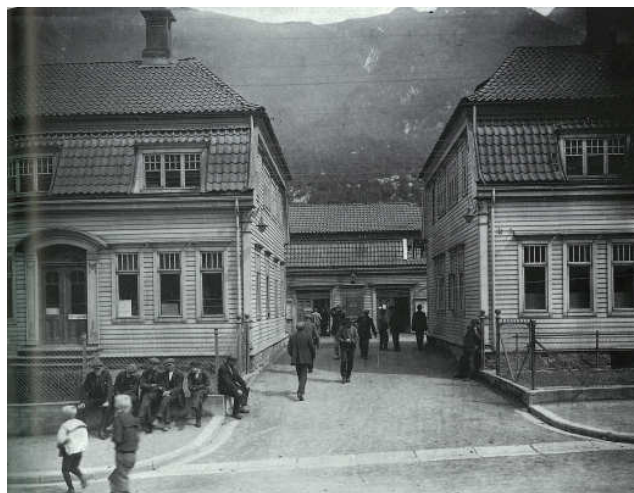
Administrasjonsbygningene, foto før 1921.

Tegnet av byggmester Sigurd Sunde i 1906.

Vegg og vinduer alle elementer hadde opprinnelig samme farge, lys grågrønn: NCS 2 2010-G70Y.

På alle gamle foto er bygningene lyst ensfargede. Fasadene er endret to ganger etter oppførelsen men den samme fargesettingen synes noenlunde å være beholdt inntil senere tid.
