Skredfarevurdering Vikebygd, Nå, Ullensvang

REISETEVEGEN 83, 51 OG 71 (KVESTAD OG
HAUGEN GÅRD), NÅVEGEN 5, FJORDAVEGEN
1999, 1981 OG 1979.

DOK.NR. 20210099-01-R
REV.NR. 1 / 2023-05-16

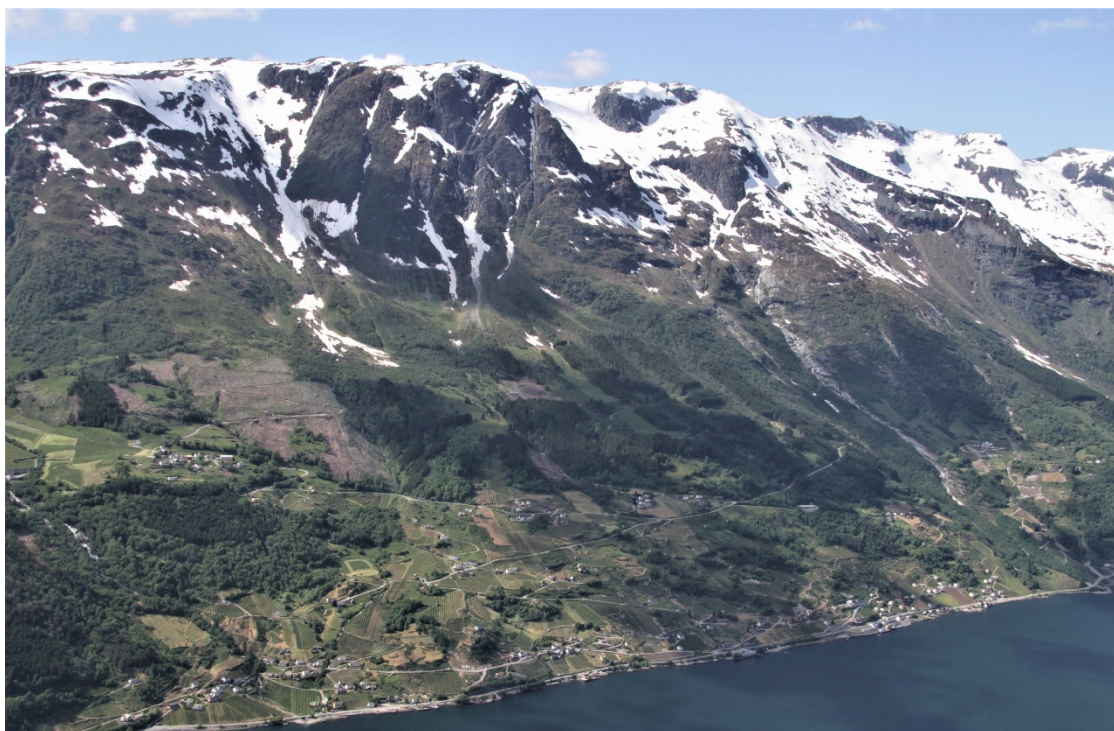
Figur 3 Oversiktsfoto

De undersøkte områdene ligger nedenfor den stupbratte Gråsteinsnuten (1489 moh) i en østvendt fjellside (Figur 3). Skrentpartiet er ruglete med flere markerte gjøl. Ved foten av det bratte topp-partiet flater terrenget ut (10-15 grader) over en strekning på rundt 600 m, før det igjen blir brattere ned mot fjorden. Elva Kaldåna har gravd ut en dyp ravine som renner ned ca. 125 m sør for gården Kvestad. Det ligger også to markerte raviner som munner ut like nord og sør for denne gården.

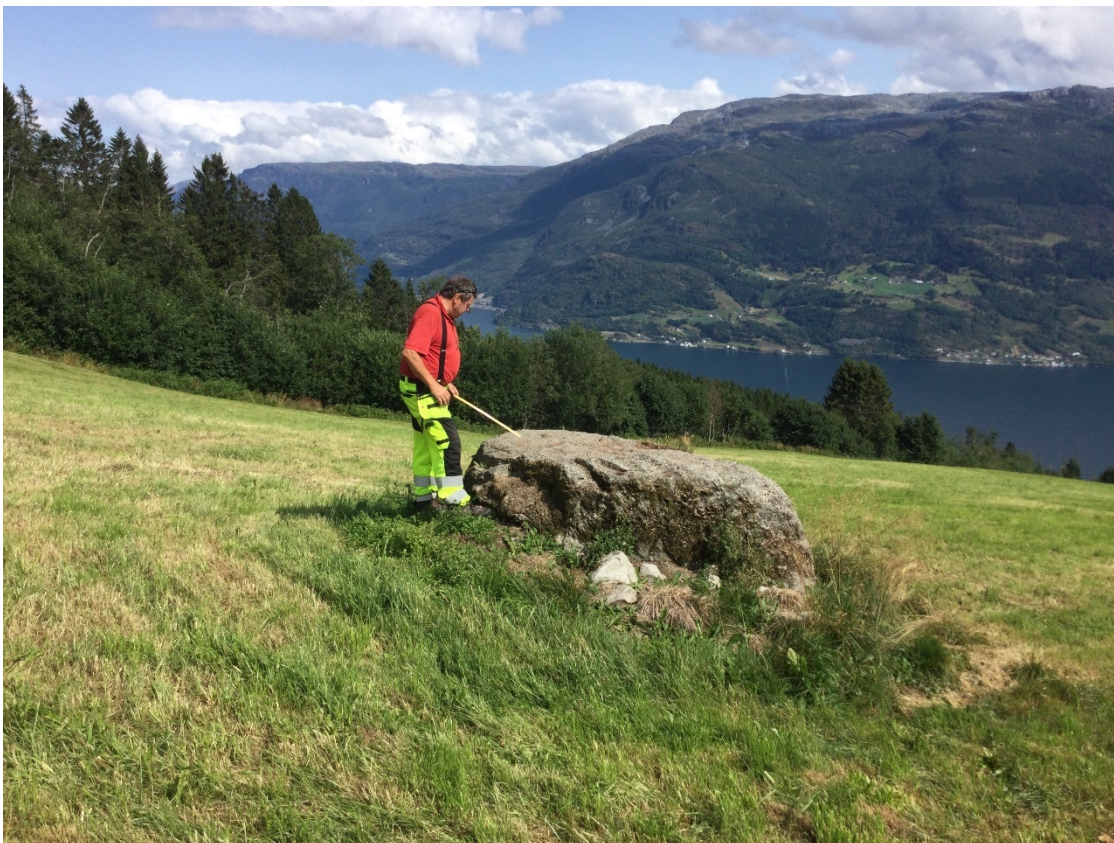
Figur 7 Steinblokk med spor etter ofringer fra tidligere tider. Nordligste steinblokk vest for Kvestadstølen vist på registreringskartet Vedlegg D.

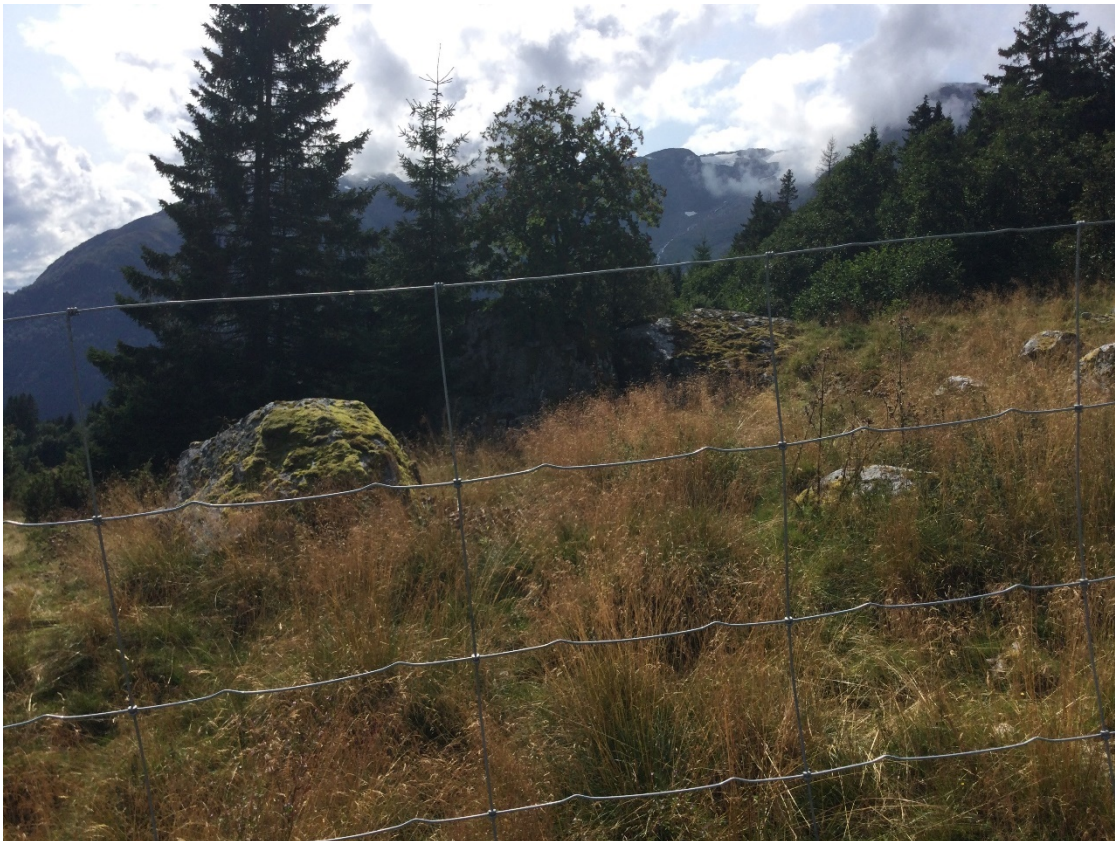
Figur 8 Badnasteinen antas å være en skredblokk og er omtalt i historiske kilder. Sørligste markerte skredblokk vest for Kvestadstølen på registreringskartet, Vedlegg D.

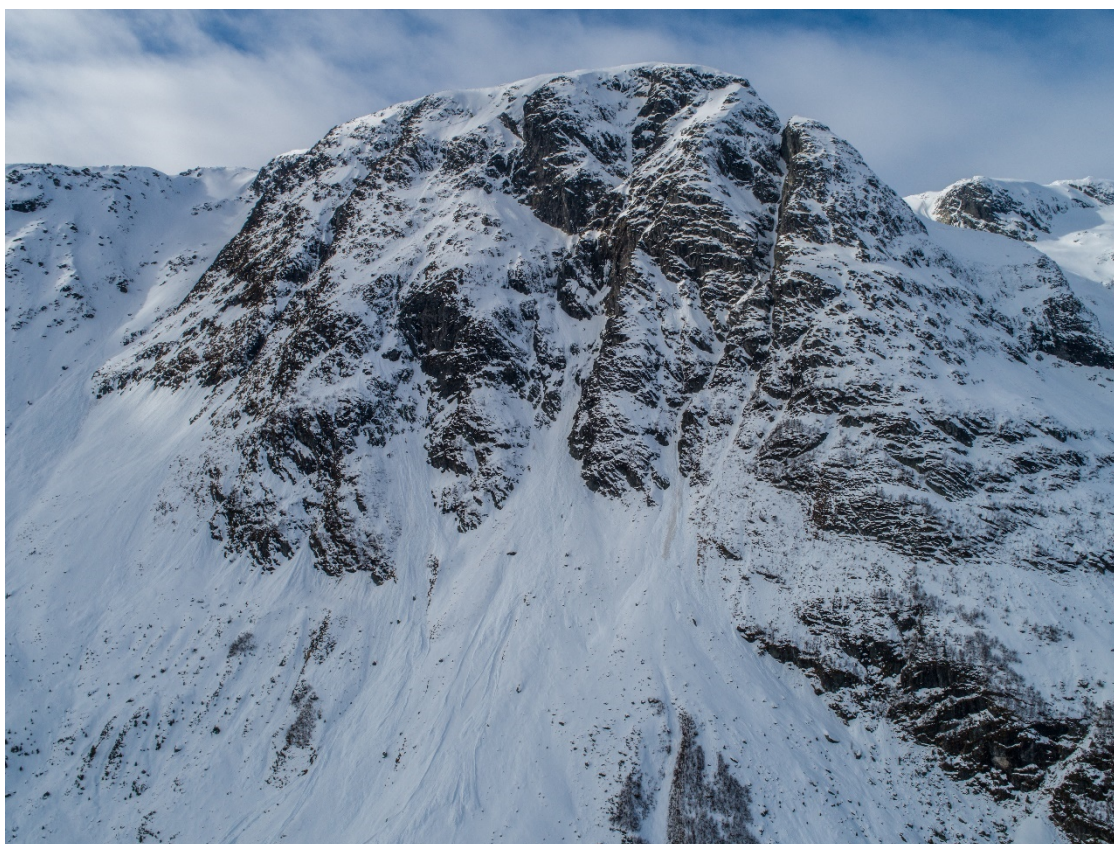
Figur 10 Foto av fjellsiden under Gråsteinsnuten. Hvite områder i den bratte fjellsiden viser hvor snøskred kan løsne fra. Områdene er for det meste avgrenset fra hverandre og små i størrelse.

Løsneområdet er kartlagt ved hjelp av flybilder, bratthetskart og observasjoner fra befarings samt foto av fjellsiden vinterstid. Det sørligste løsneområdet under Lausenuten er rundt 200.000 m² og kan betegnes som et stort utløsningsområde for snøskred. De mindre løsneområdene under Gråsteinsnuten har størrelse 7.000-20.000 m² (Figur 9 og Figur 10).

Trolig blir det utløst mindre snøskred nesten hver vinter fra den bratte fjellsiden under Gråsteinsnuten. Større snøskred med lengre rekkevidde ned mot de flate terrassene blir ventelig utløst rundt hvert 30-100. år. Det er begrenset tilførsel av fokksnø ut i løsneområdene under Gråsteinsnuten ettersom de ligger flere hundre meter nederfor topp-plataet som utgjør tilfangsområdet for vindtransportert snø.

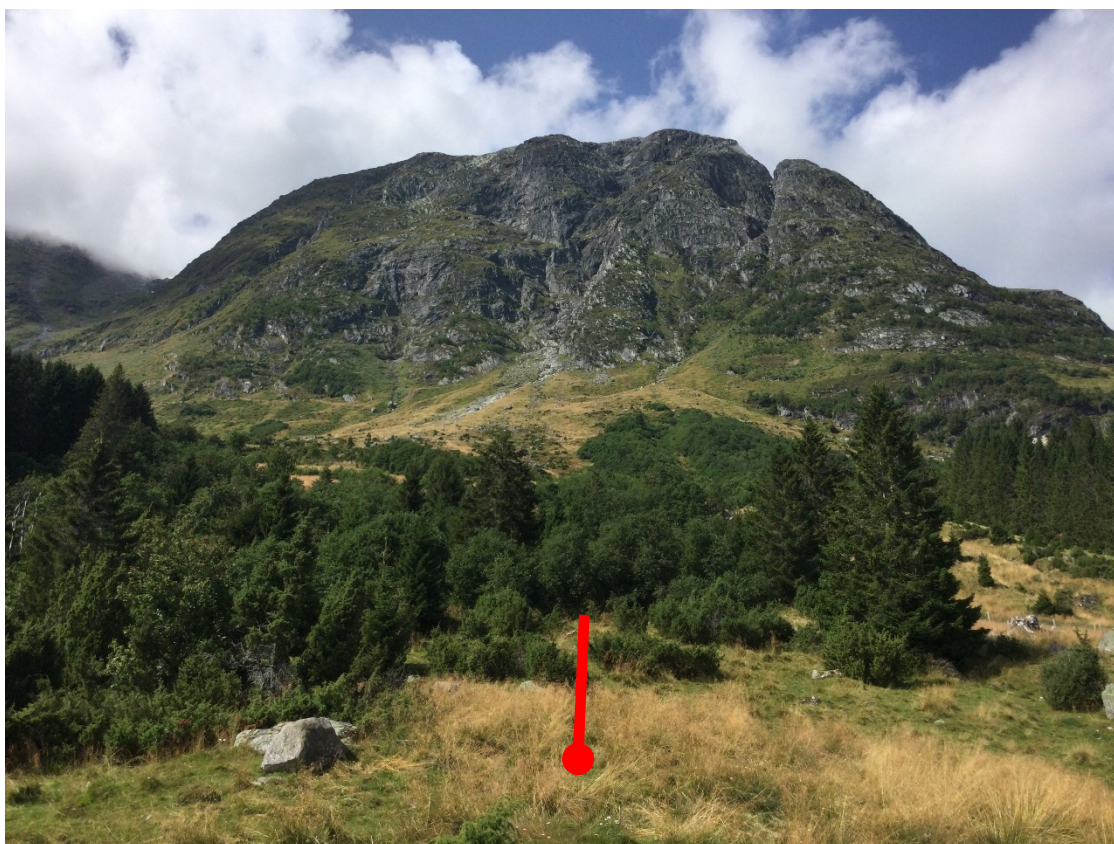
Figur 13 Ved rød markering er det grunnmur etter gammel gårdsbebyggelse.

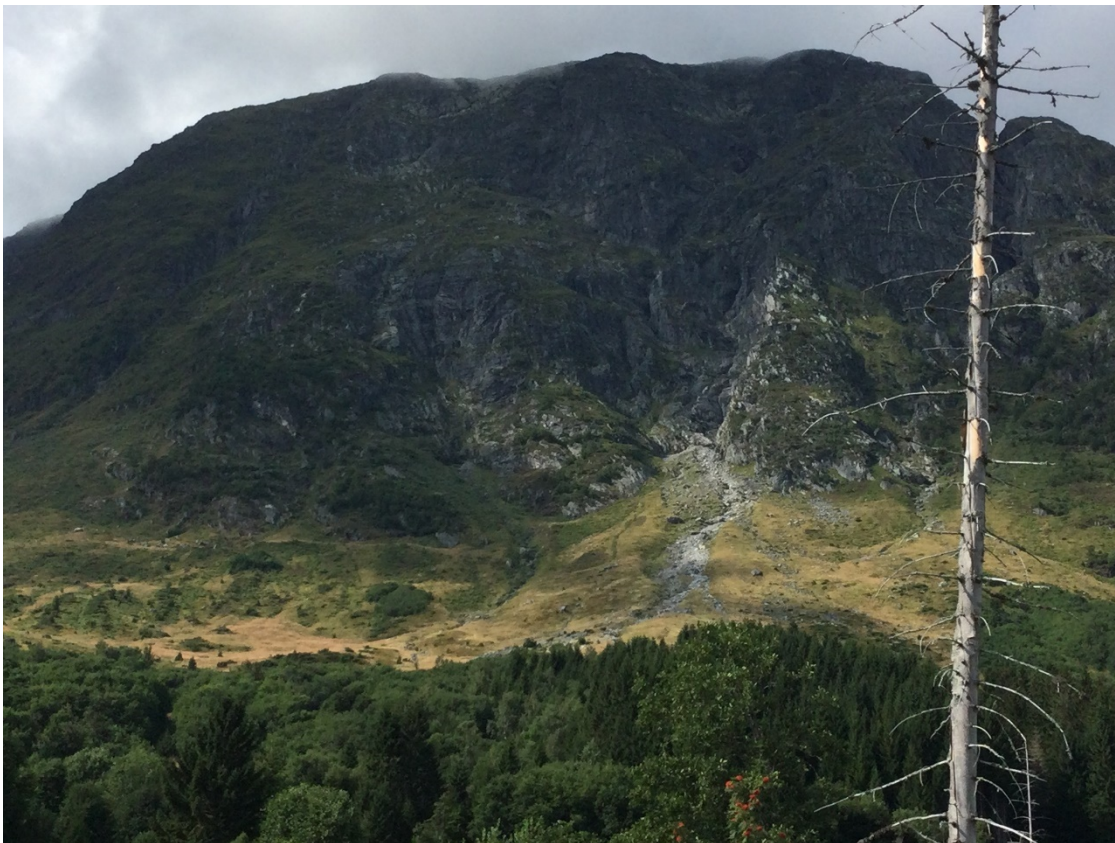
Figur 14 Spor etter nyere flomskred på løsmasseviftene under Gråsteinsnuten

Det er spor etter flere flomskred i foten av den bratte fjellsiden under Gråsteinsnuten. På løsmasseviftene er det spor etter mindre flomskred som har gått ned til foten av viftene (Figur 14). Nedbørfeltet for bekkene har begrenset størrelse.
