NOTAT

OPPDRAAG	Nytt Flytebryggeanlegg på Nå	DOKUMENTKODE	19072023-001
EMNE	Vurdering av grunnforhold	TILGJENGELIGHET	Åpen
OPPDRAAGSGIVER	Naa Båtlag	OPPDRAAGSLEDER	Joakim Måkestad
KONTAKTPERSON	Joakim Måkestad	SAKSBEHANDLER	Joakim Måkestad
KOPI		ANSVARLIG ENHET	Ullensvang Entreprenør AS

Vurdering av sikkerhet mot skred

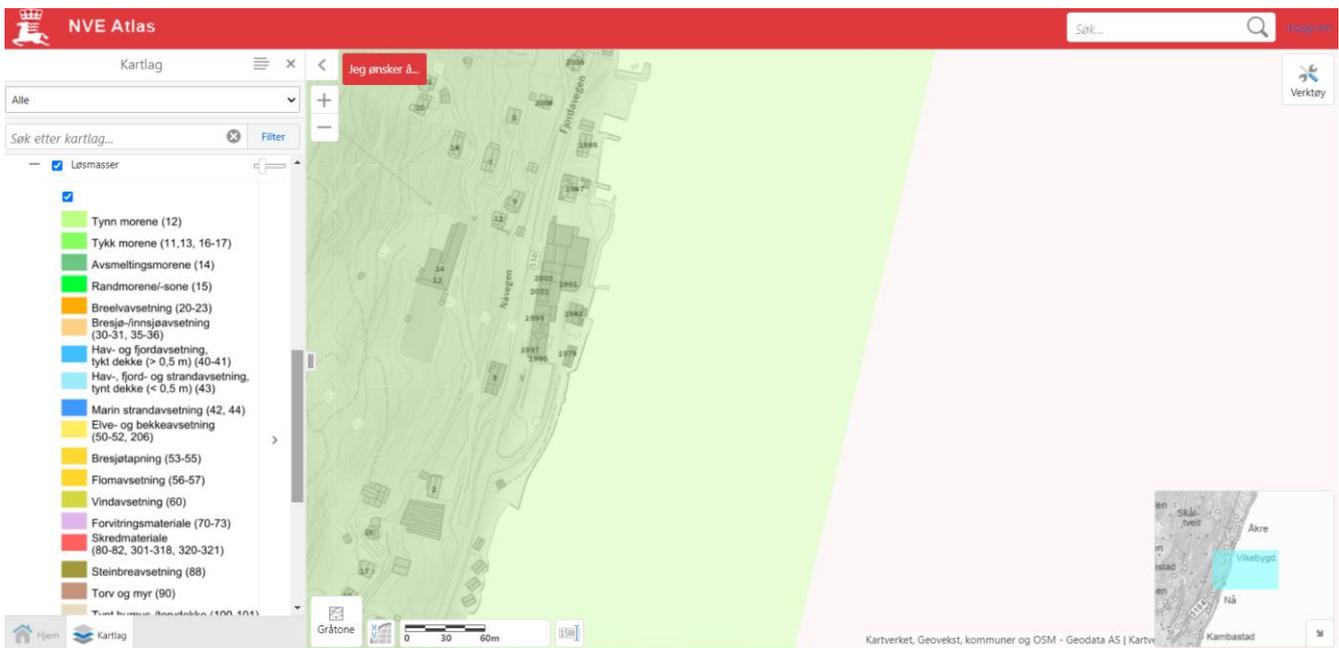
- Kart viser at området ligg i eit område kategorisert «Tynn morene»
