Ullensvang kommune

► Skredfarevurdering for Freim og Ragde

Faresonekartlegging

Oppdragsnr.: **52309044** Dokumentnr.: **RA-INGGEO-01** Versjon: **J01** Dato: **2024-05-15**

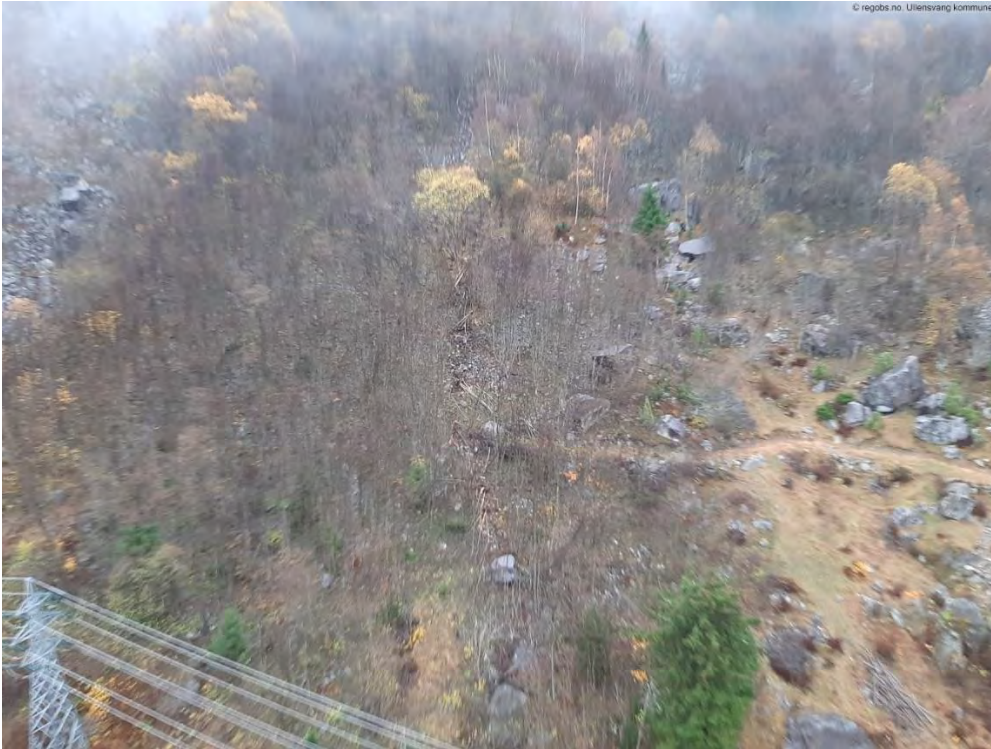
Figur 2-8: Bilde av steinskredet som gikk ned mot masttraséen 03.11.2022 [5].

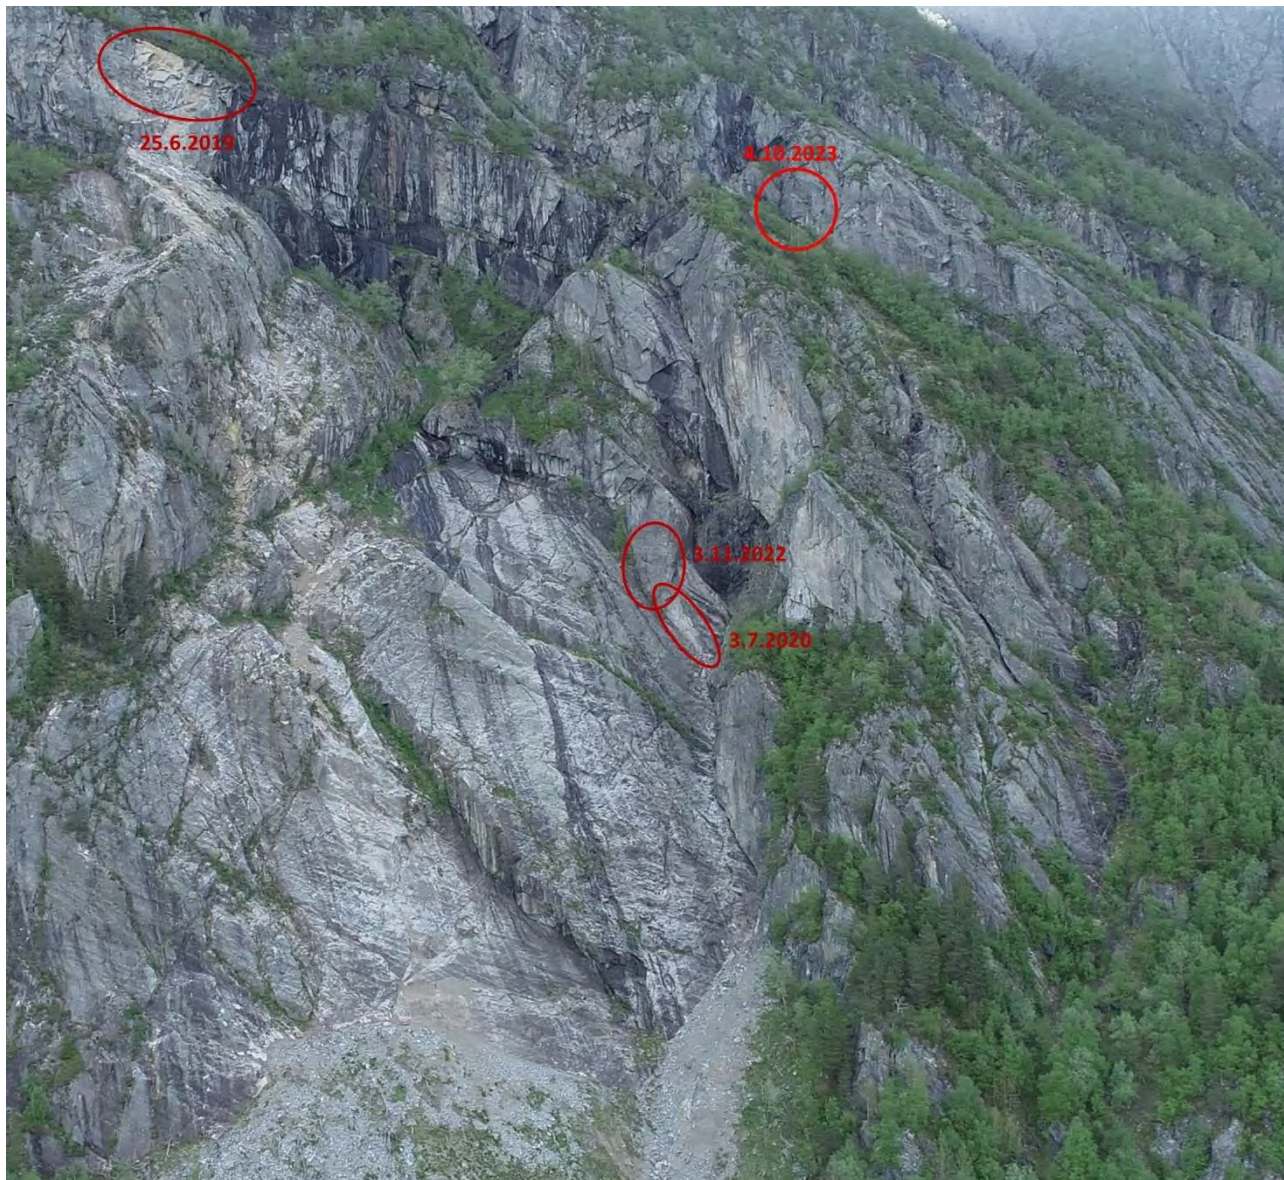
Figur 2-17: Oversiktsbilde over løснеområdene fra 2019, 2020, 2022 og 2023. Foto: Ullensvang kommune.

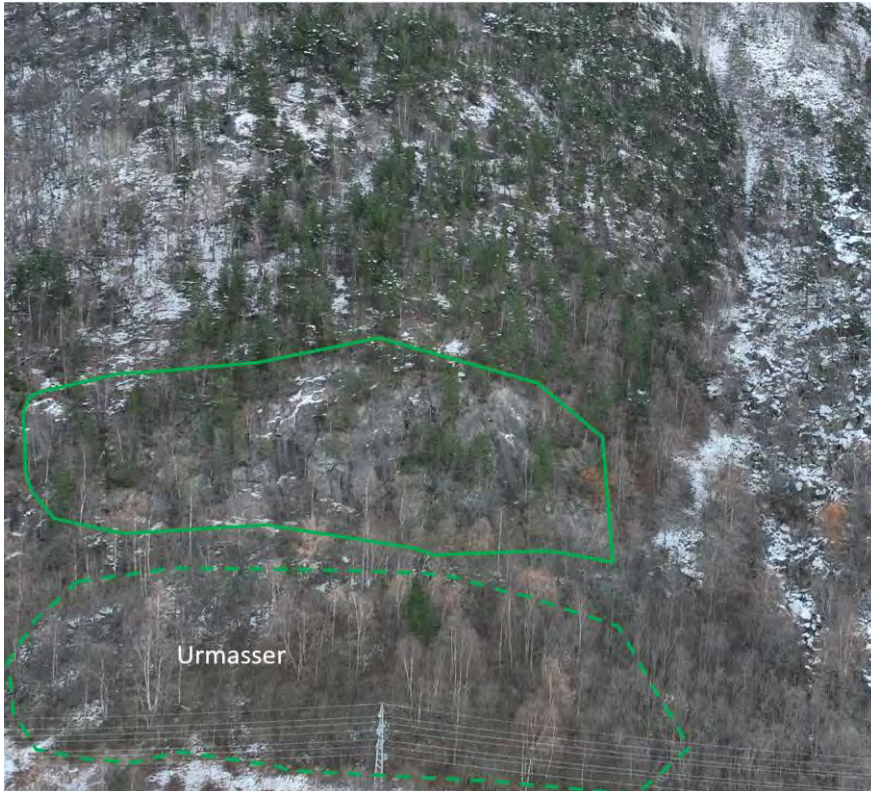
Figur 5-2: Dronefoto som viser løseområde ovenfor mastetrasé og med urmasser nedenfor. Bergmassen er forholdsvis kompetent og grovblokkig, med hovedsakelig 3 sprekkesett. Det er mindre partier i løseområdet som er mer småfallent og avløste blokker.

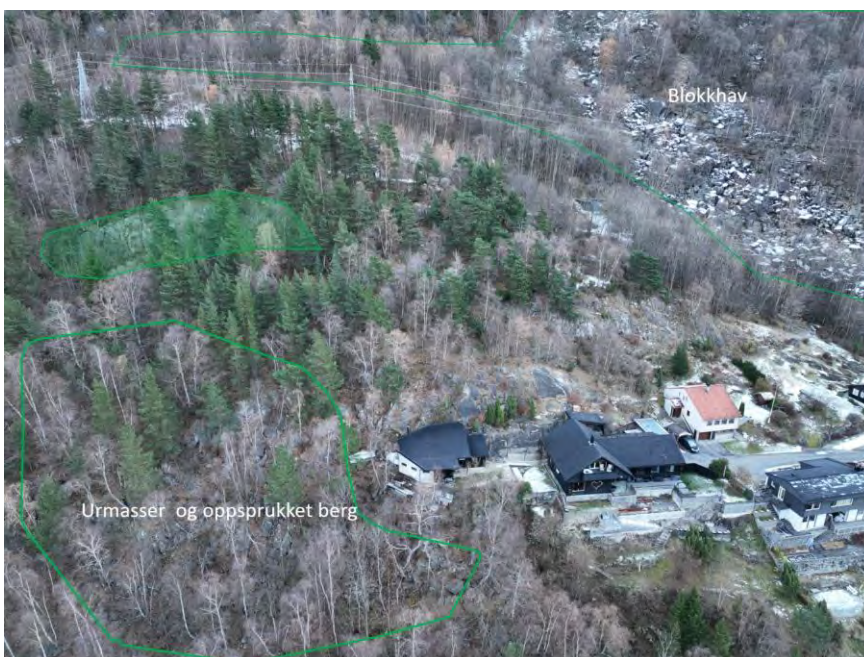
Figur 5-3: Fjellsiden ovenfor Skogen opp til mastetraséen, samt blokkhavet ovenfor Freim til høyre.

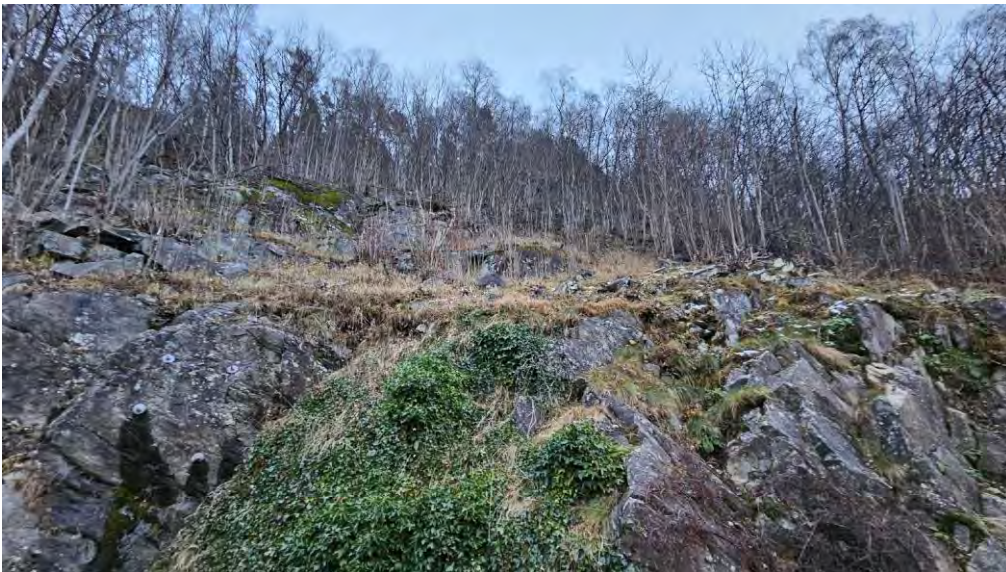
Figur 5-5: Infopunkt 75. Terrenget nedenfor Stp-1 med sporadiske blokker i fjellsiden. Det ble observert boltede blokker oppe i fjellsida. Bergmassen er forholdsvis kompetent med hovedsakelig 3 sprekkesett og noe varierende sprekkeavstand. Noe kortere sprekkeavstand i Stp-1 sammenlignet med Stp-2 og Stp-3.

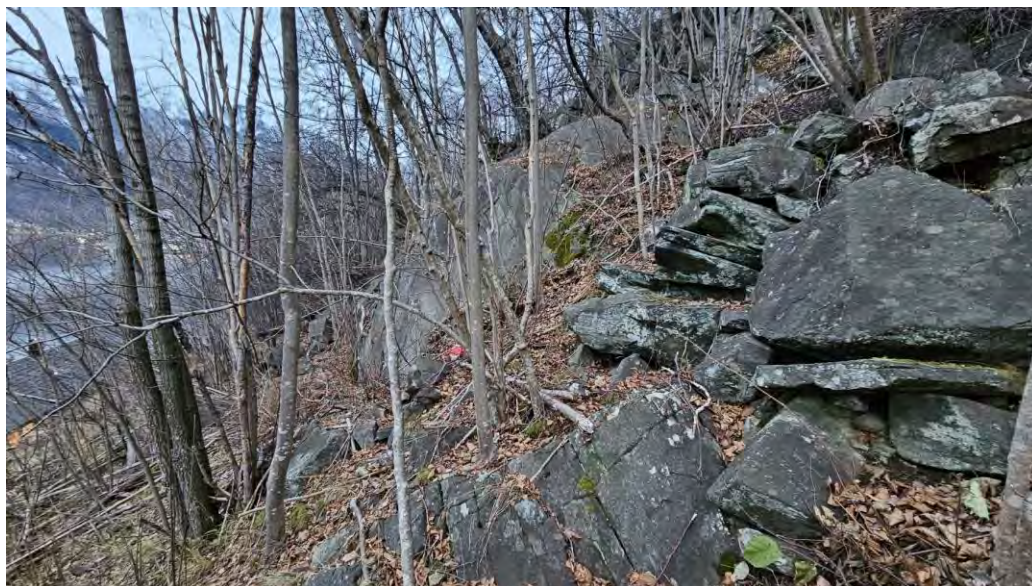
Figur 5-6: Infopunkt 77. Urmasser ovenfor eksisterende bebyggelse ved Skogen.

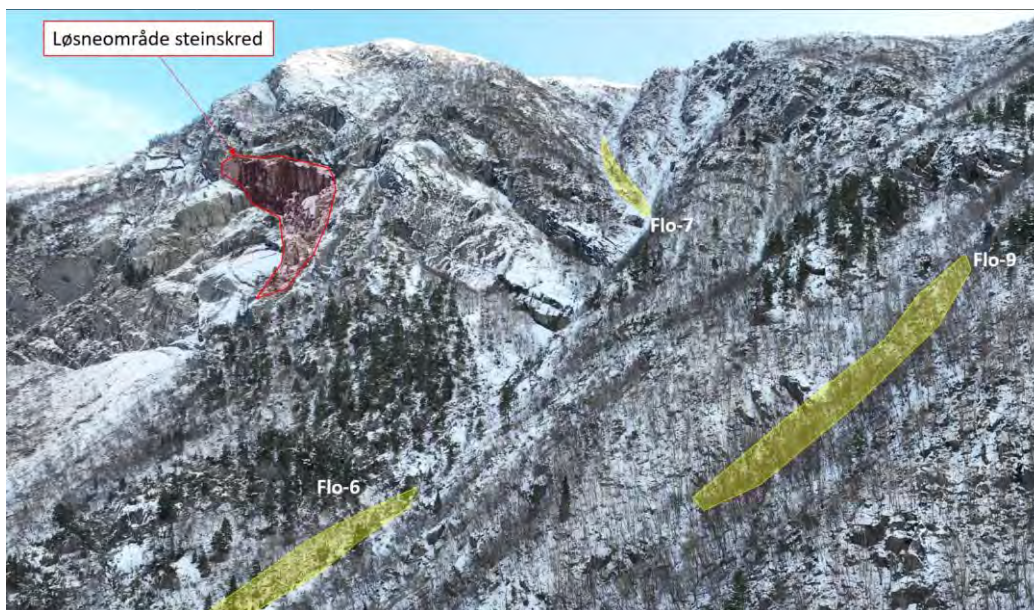
Figur 5-13: Oversiktsbilde over fjellsiden ovenfor Freim sett mot nord, som viser identifiserte løsningsområder for flomskred (gult) og steinskred (rødt).

Det er observert svært mange potensielle løsneområder for steinsprang i fjellsiden, og enkelte steinskredobjekt (Figur 5-12 - Figur 5-14), særlig mellom ca. 500 – 1000 moh. De største løsneområdene for både steinsprang og steinskred er observert i fjellsiden nedenfor punkt 1120 moh., mellom 650 – 1050 moh. omkring Slettbakksvaet vist i Figur 5-1, Figur 5-12 og Figur 5-14. I dette område danner sprekkesettene store strukturer som kan ha potensialet til å gli ut. Det er generelt glissen skog i fjellsiden, bestående av stort sett løvskog med spinkle trestammer, med enkelte tydelige og avgrensede granskogpartier som er noe tettere. Det er stedvis observert skredbaner langs gjel og raviner med leveer i nedre del mellom Mjølstølkvitlet og Byrkjehaug, samt mellom Byrkjehaug og Stølslia (Figur 5-42 - Figur 5-46). Det er stedvis observert sår i vegetasjonen (Figur 5-41) og åpne partier i skogen, ovenfor Mjølstølkvitlet og Byrkjehaug. På omtrent kote 190 – 200 ovenfor Mjølstølkvitlet og nedenfor Slettbakksvaet, ble det observert ferske steinsprangblokker 180 m unna nærmeste bebyggelse på Freim, i en ellers mektig og aktiv rasur. De ferske steinsprangblokkene hadde størrelse på 2 – 3 m³, og hadde kappet enkelte trær. De ferske blokkene er vist i Figur 5-44 og Figur 5-45. Ovenfor de observerte steinsprangene er det tydelige skredsår i skogen.

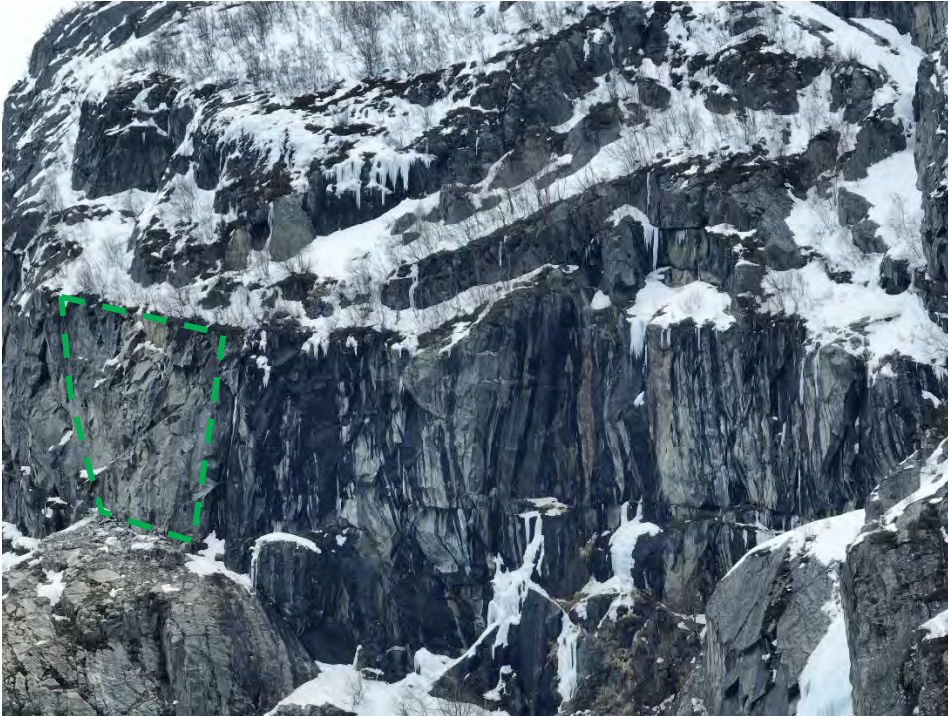
Figur 5-15: Nærbilde av deler av løsnedområdet for steinskred. Til venstre kan en se løsnedområdet til steinspranget i 2019 (omrisset med grønt).

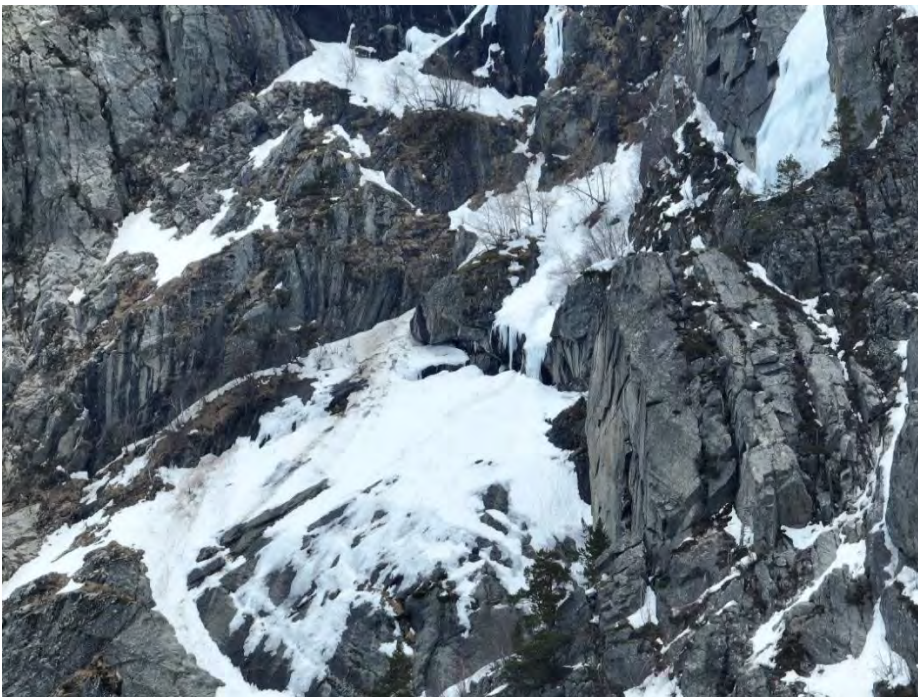
Figur 5-16: Slettbakksvaet med snø og avløste bergpartier til høyre med steile baksprekker (deler av løsnedområde for steinskred).

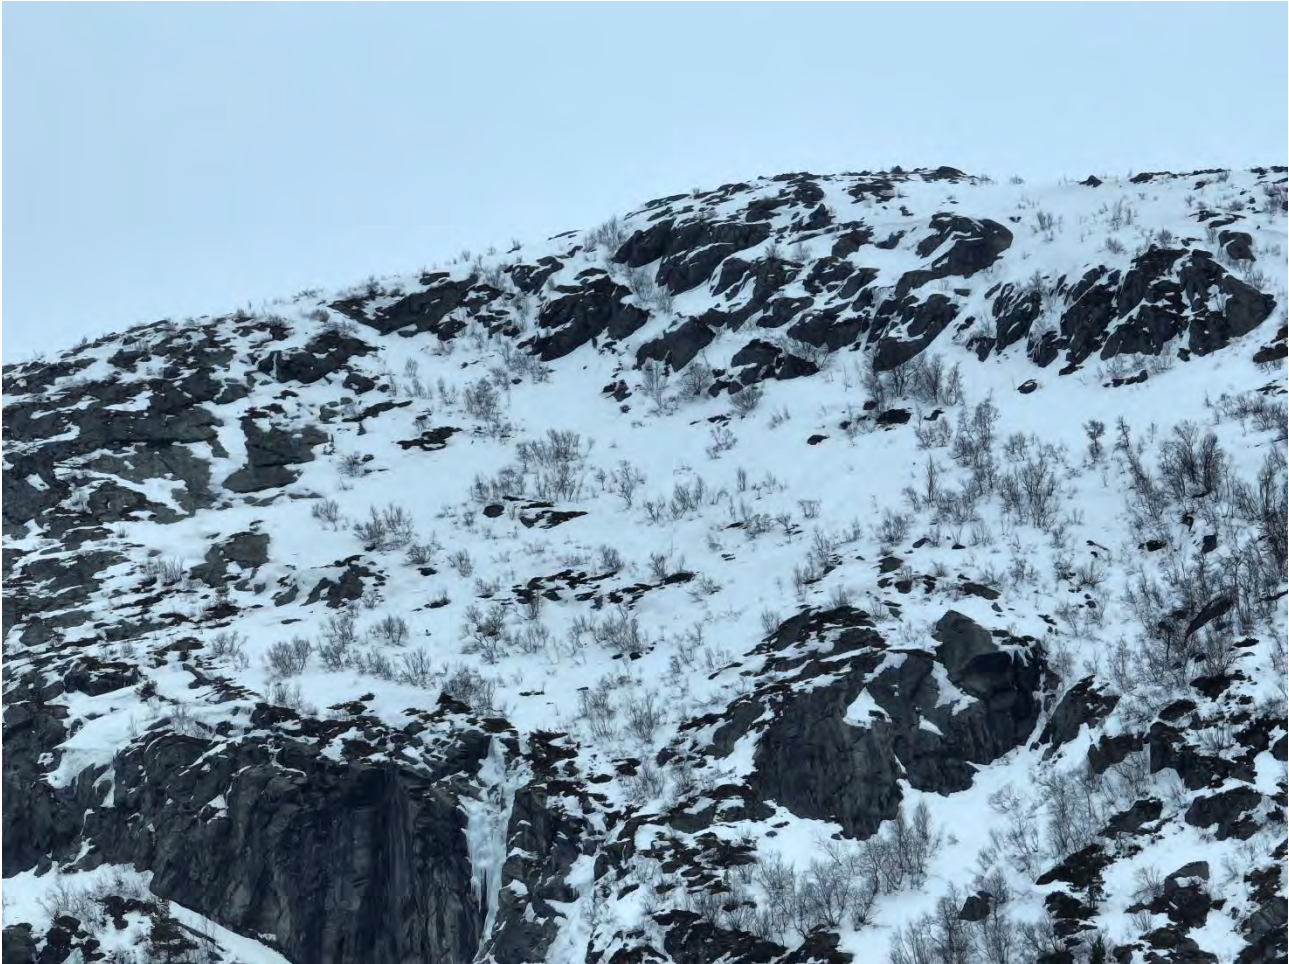
Figur 5-18: Nærbilde av Sno-5.

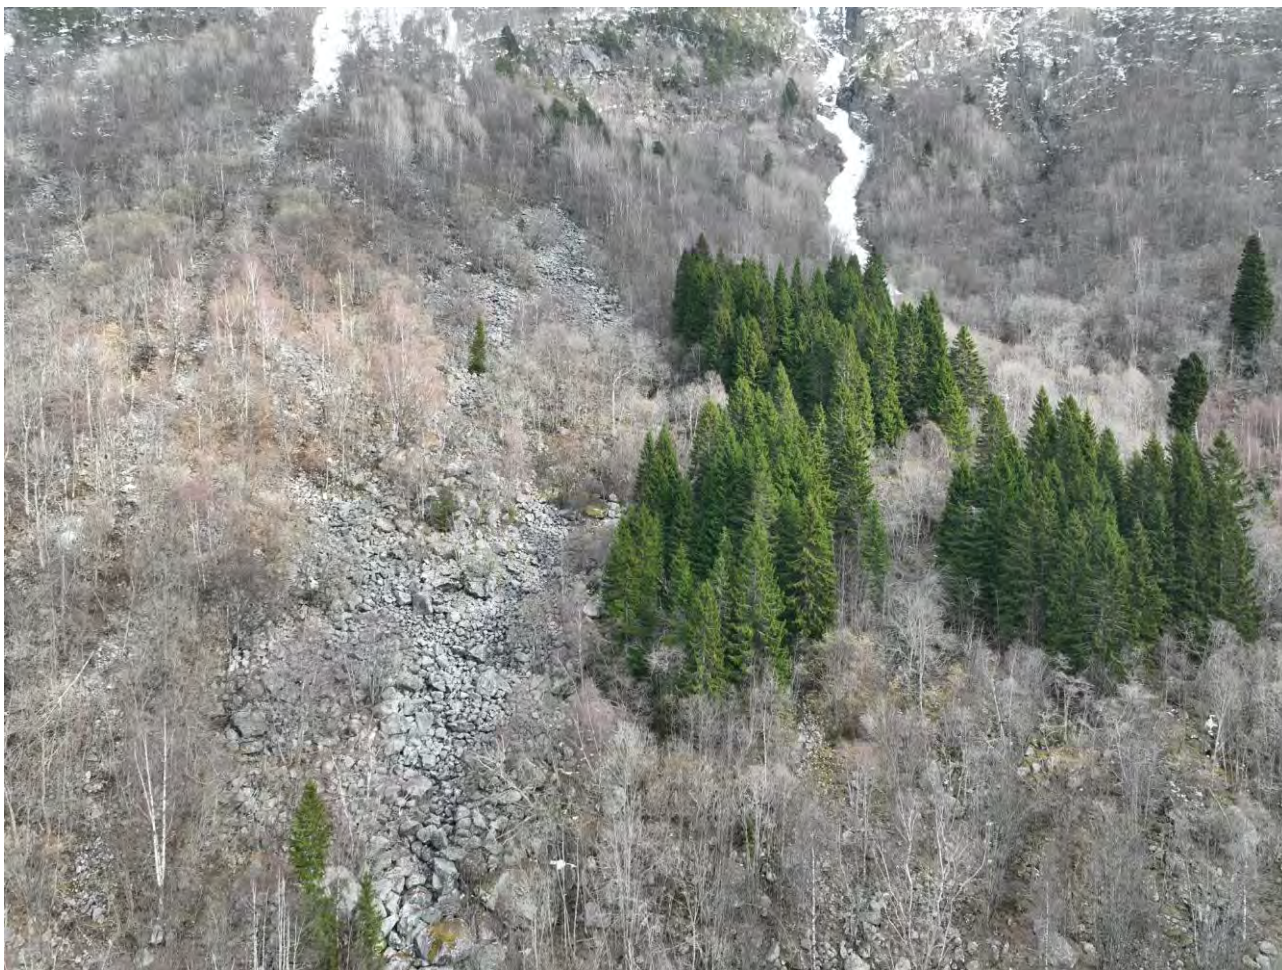
Figur 5-24: Dronefoto som viser ura og snøskredavsetninger nedenfor Slettbakksvaet til venstre og Gudmundsjuvet til høyre. I ura er det observert ferske steinsprangblokker ved ca. kote 210 ovenfor Mjølstølkvitlet.

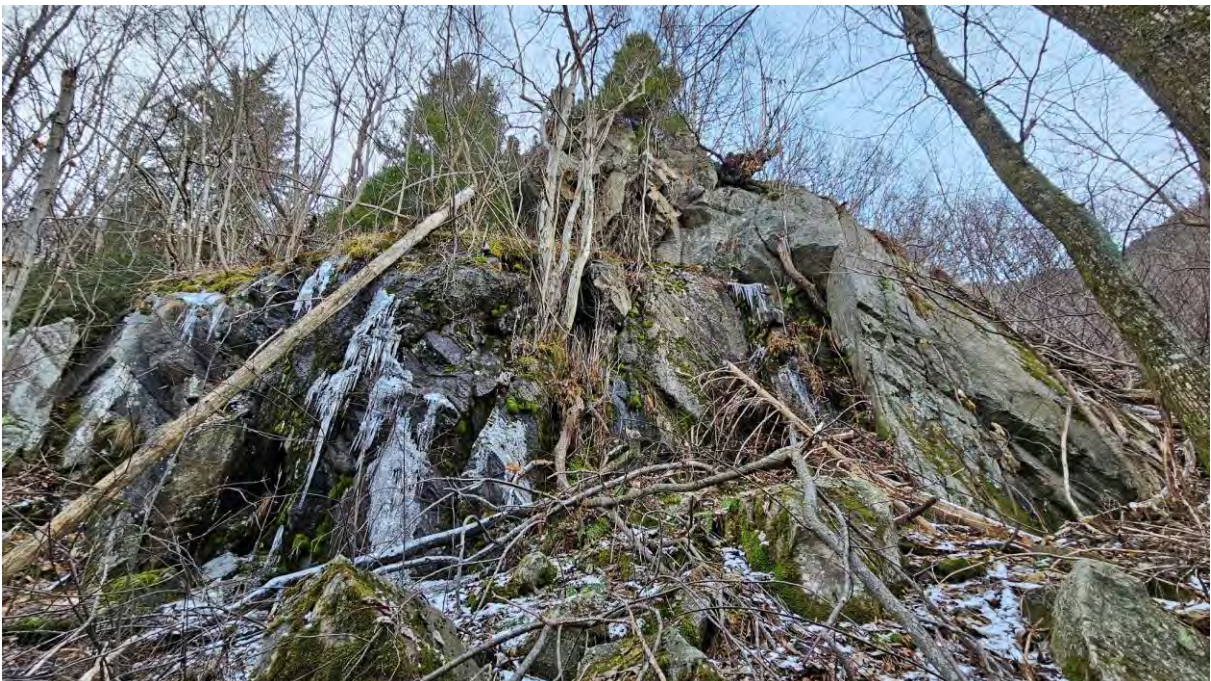
Figur 5-36: Skrenten nedenfor Byrkjehaug ved infopunkt 51. Bergmassen har varierende grad av oppsprekking. Det observeres vann tilstede i skrenten.

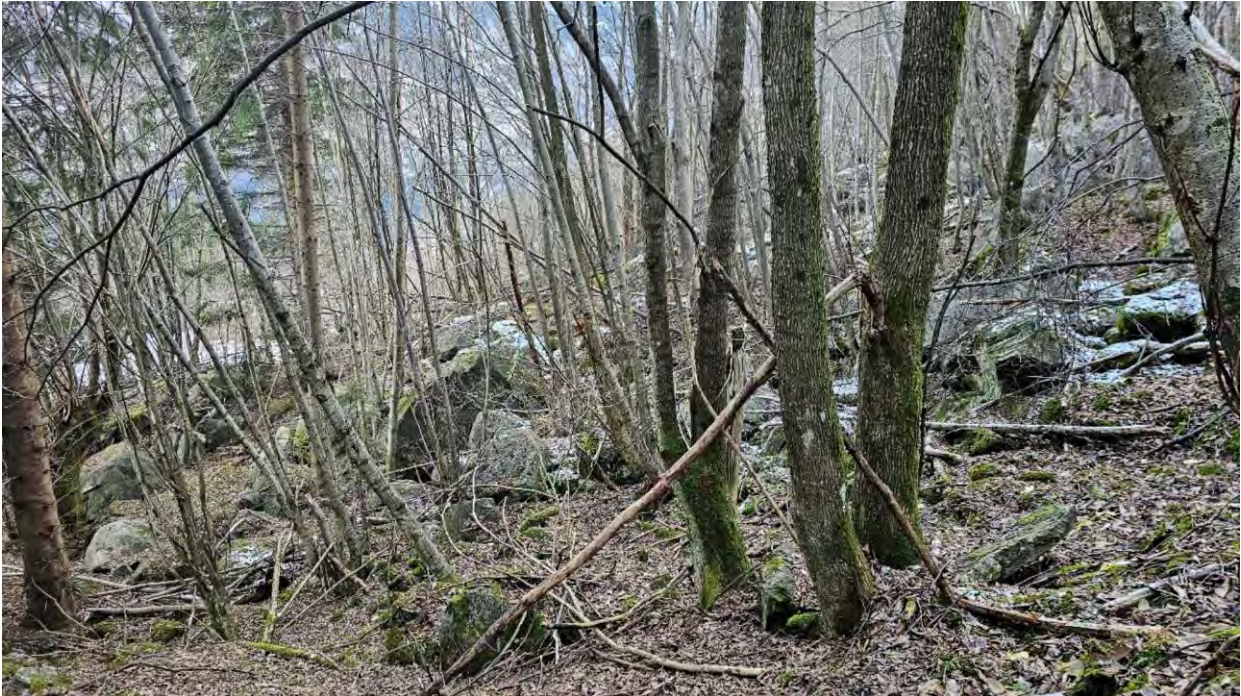
Figur 5-37: Steinsprangavsetninger nedenfor skrenten ved Byrkjehaug ved infopunkt 51.

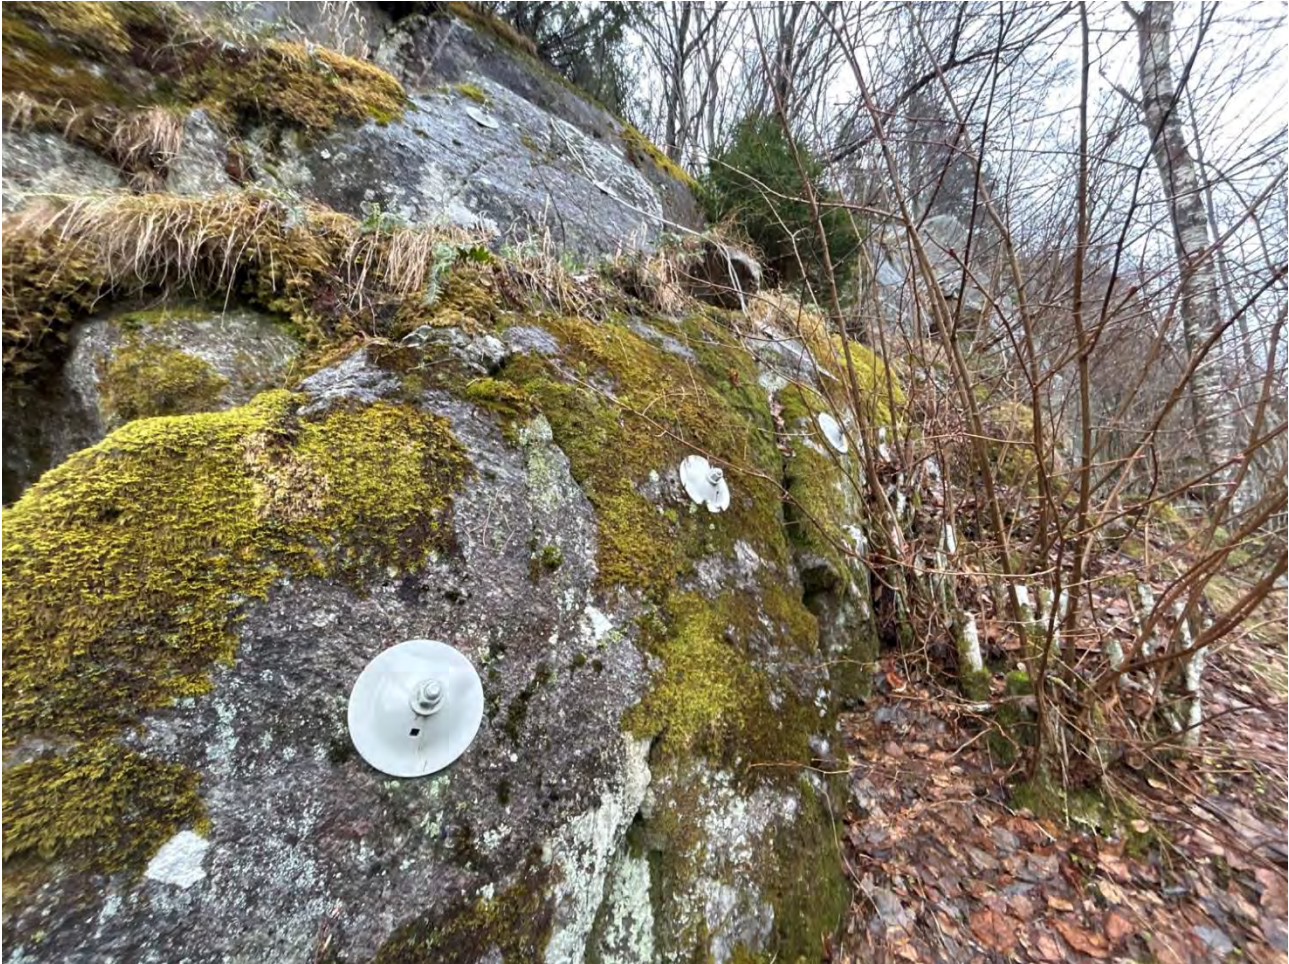
Figur 5-72: Boltetikret objekt ovenfor Ragdevegen 151 – 167.

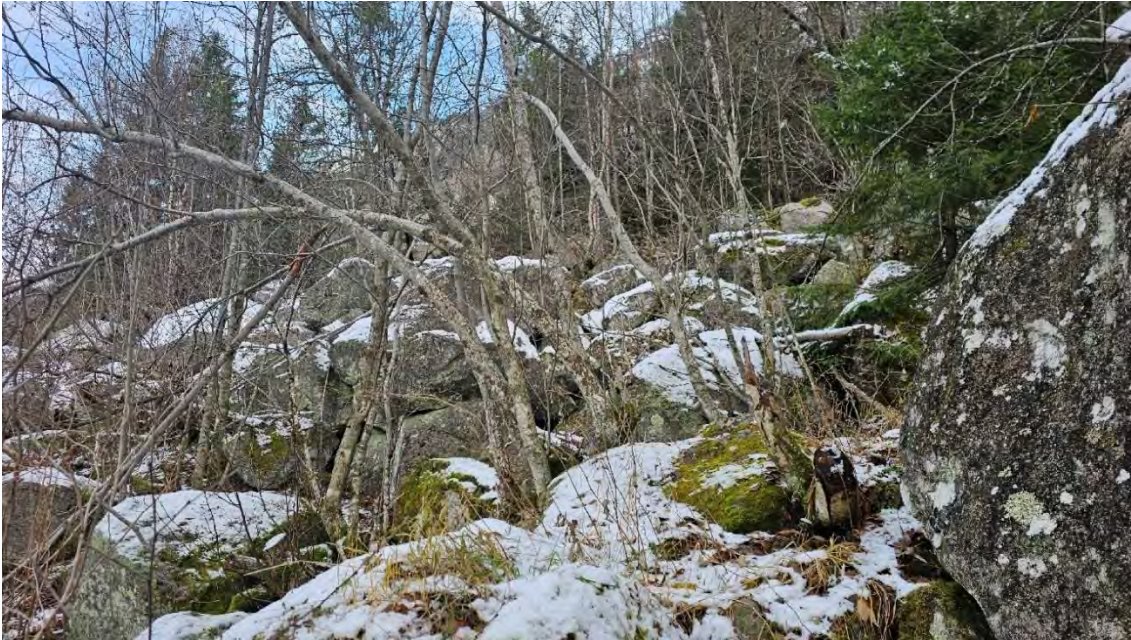
Figur 5-73: Tett med blokker ved infopunkt 23, ovenfor Ragdelia 4 – 6.

I den tette granskogen ovenfor Ragde, mellom Brunnhaug og Freimselva er det observert spredte blokker og til dels urmasser (Figur 5-73 til Figur 5-78). Blokkene har varierende størrelser fra helt ned mot 0,5 kubikk og opptil 10 kubikk. Blokkene er lite mosebegrødd, men det er ikke observert ferske skader på skogen som følge av tidligere steinsprang i området. Lengre opp mellom kote 300 - 330 ble det også observert tett skog og mye urmasser som var mosebelagt, og det ble ikke observert tegn til fersk skredaktivitet. Bergmassen var oppsprukket med noe avløst berg vist i Figur 5-79.

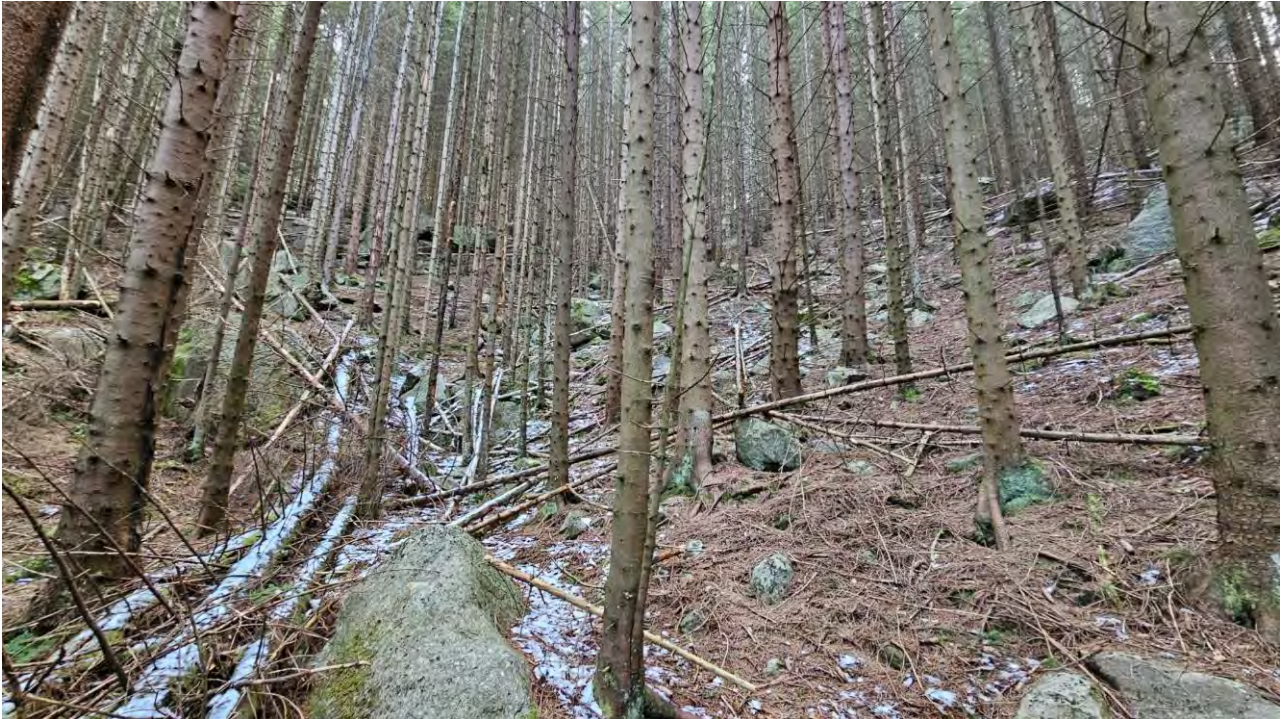
Figur 5-77: Spredte blokker i tett granskogsplantefelt ved infopunkt 28. Ingen observerte skader på stammer.
