# ► Skredfarevurdering for Freim og Ragde

Faresonekartlegging

Sikkerhetsklasse S1, S2 og S3 med og uten skog

Oppdragsnr.: 52309044 Dokumentnr.: RA-INGGEO-01 Versjon: J01 Dato: 2024-05-15

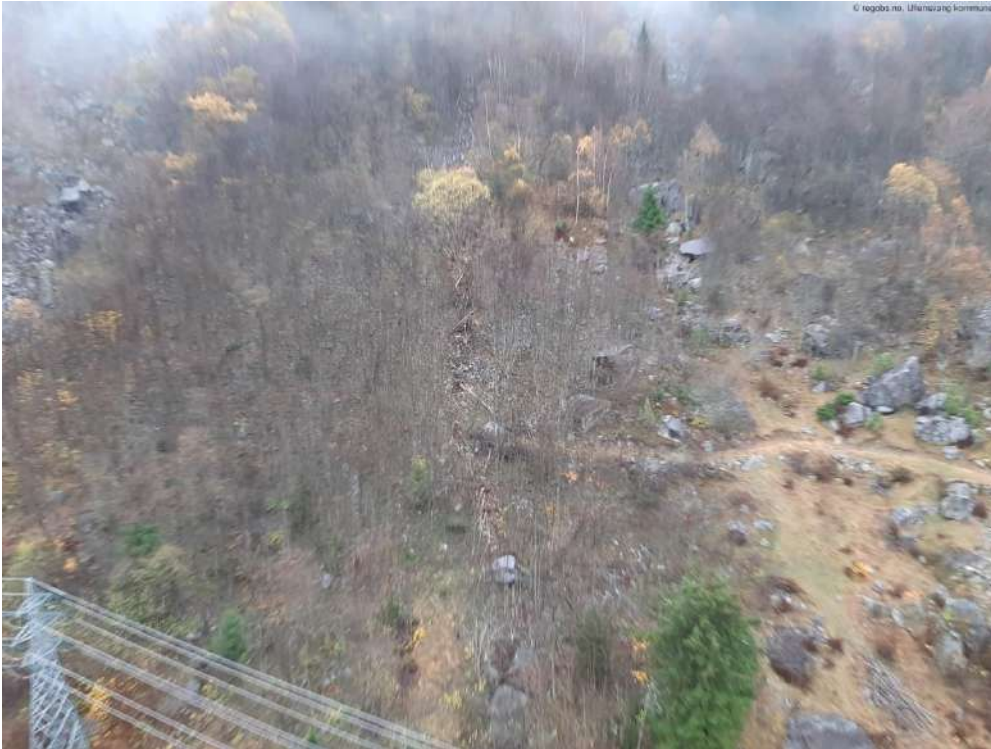
Figur 2-8: Bilde av steinskredet som gikk ned mot mastetraséen 03.11.2022 [5].

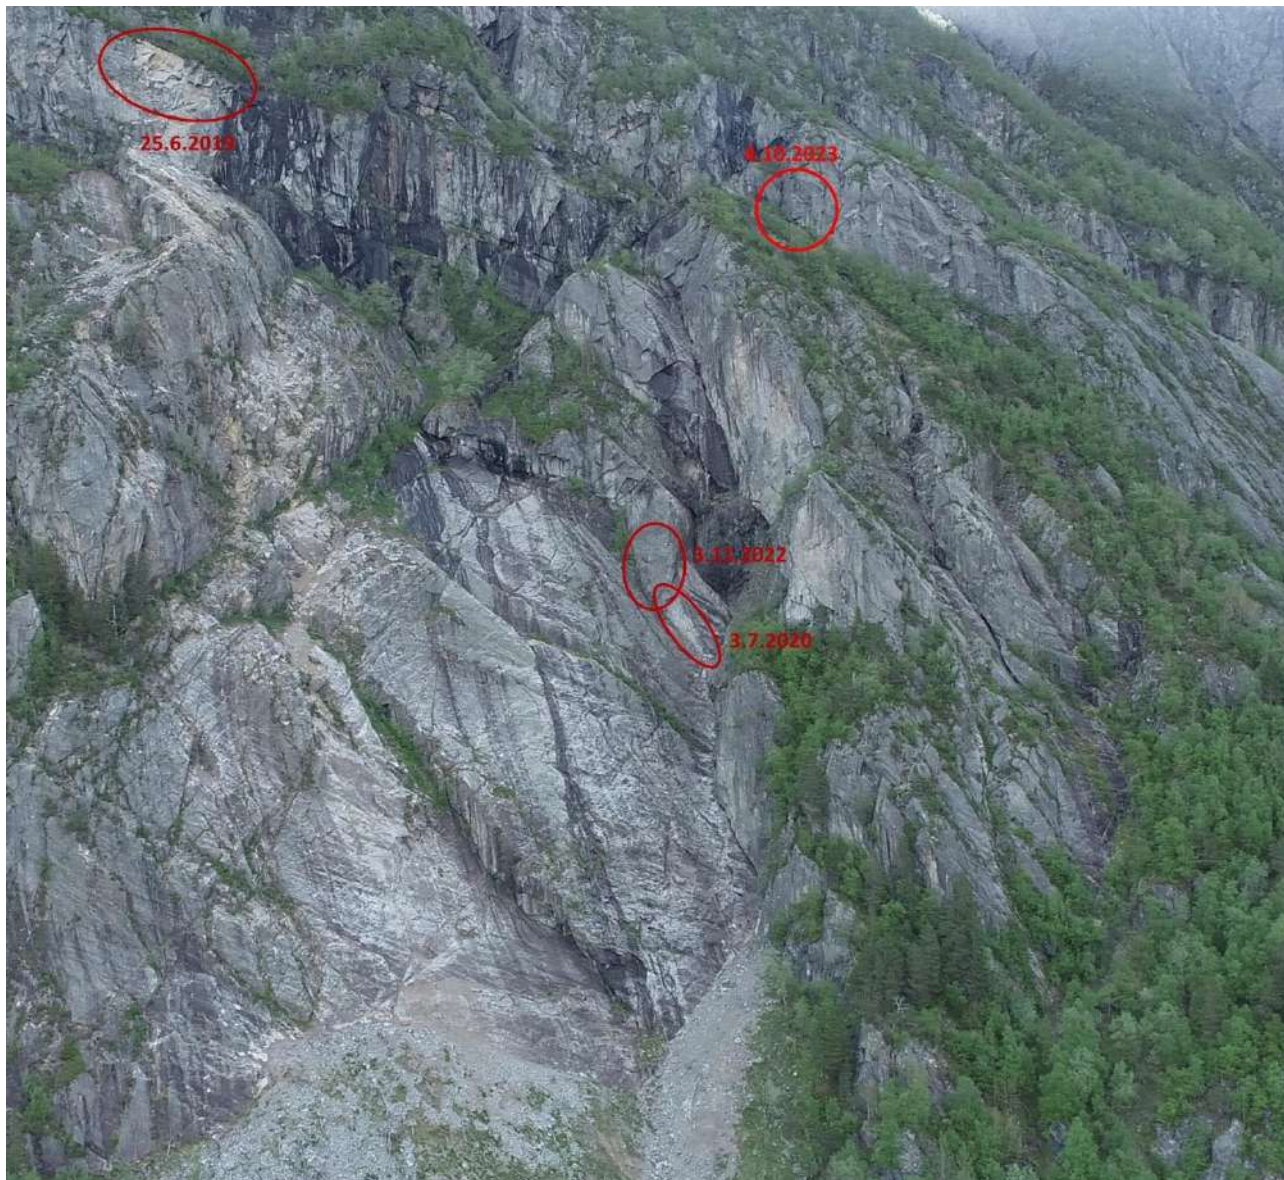
Figur 2-17: Oversiktsbilde over løsnemrådene fra 2019, 2020, 2022 og 2023. Foto: Ullensvang kommune.

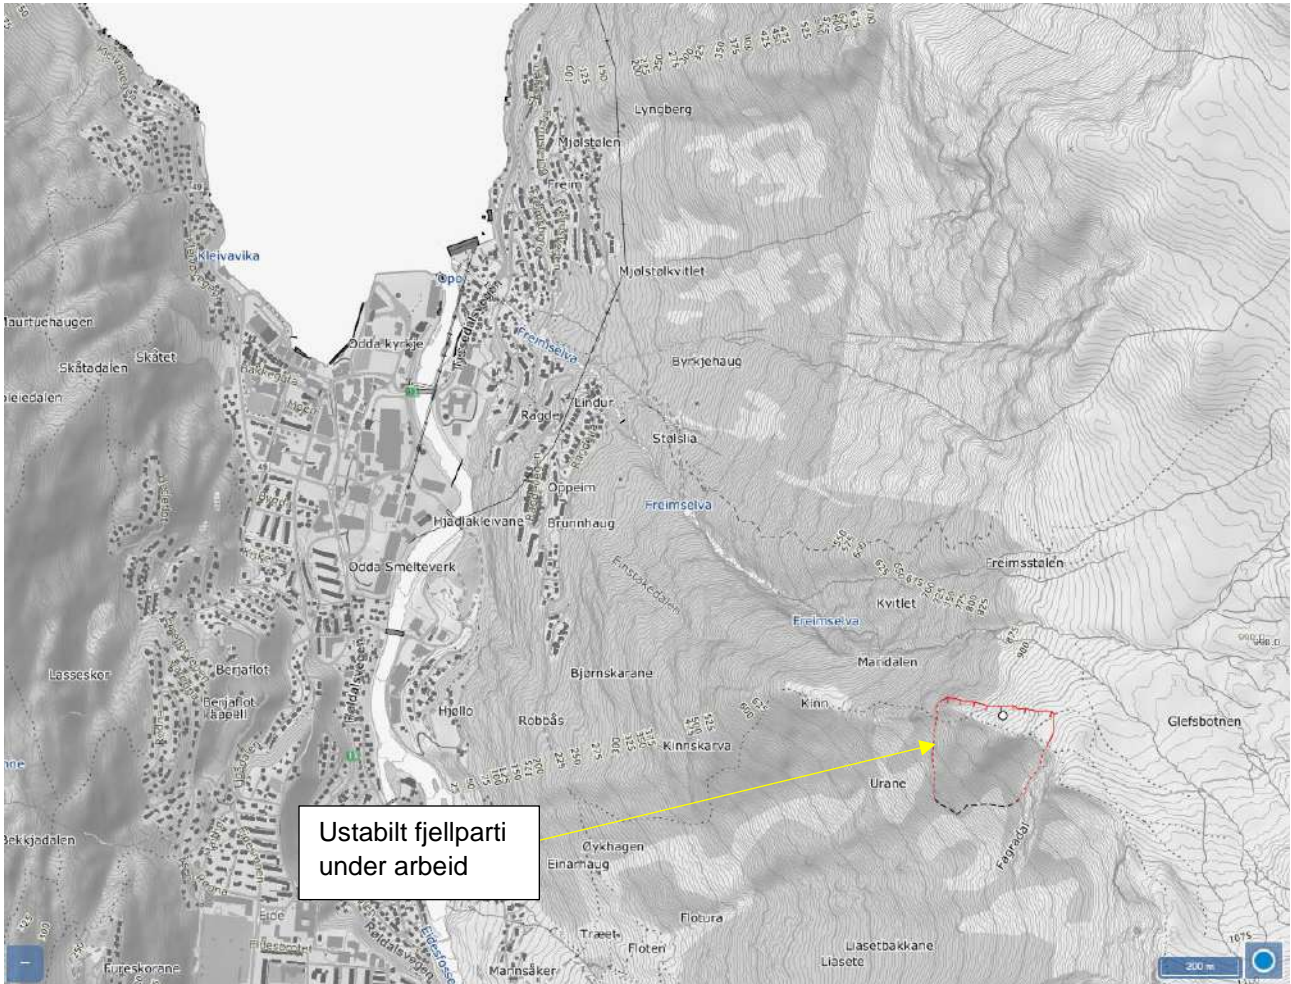
Figur 2-51: Utsnitt fra NGUs database over ustabile fjellparti. Det er registrert et ustabil fjellparti øst for Kinn, med flanke og utgående glideplan ned mot bollen ved Liasetbakkane sør for påvirkningsområdet.

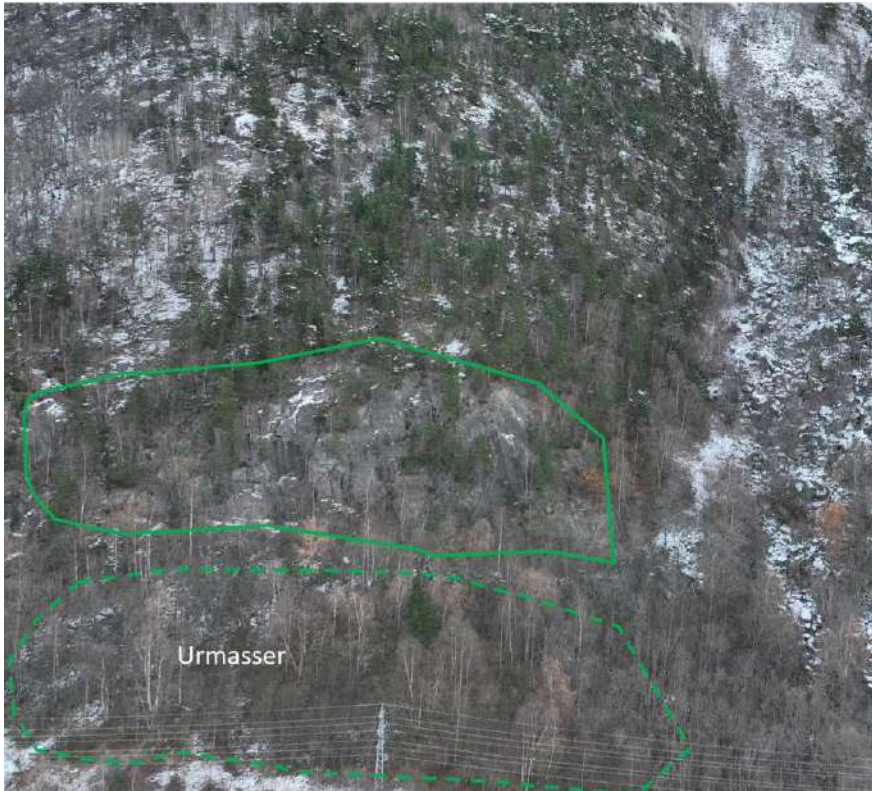
Figur 5-2: Dronefoto som viser løseområde ovenfor mastetrasé og med urmasser nedenfor. Bergmassen er forholdsvis kompetent og grovblokkig, med hovedsakelig 3 sprekkesett. Det er mindre partier i løseområdet som er mer småfallent og avløste blokker.

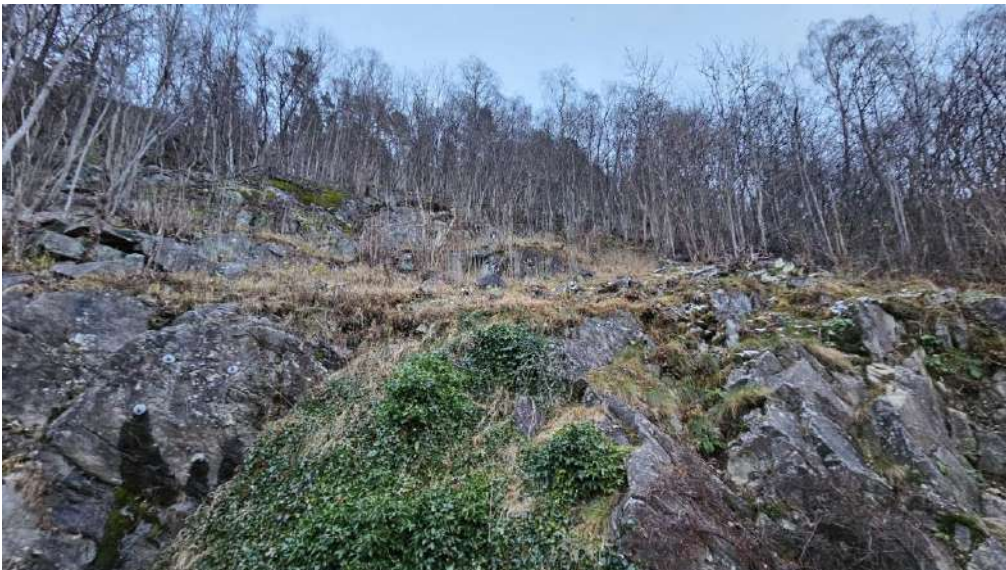
Figur 5-5: Infopunkt 75. Terrenget nedenfor Stp-1 med sporadiske blokker i fjellsida. Det ble observert boltede blokker oppe i fjellsida. Bergmassen er forholdsvis kompetent med hovedsakelig 3 sprekkesett og noe varierende sprekkeavstand. Noe kortere sprekkeavstand i Stp-1 sammenlignet med Stp-2 og Stp-3.

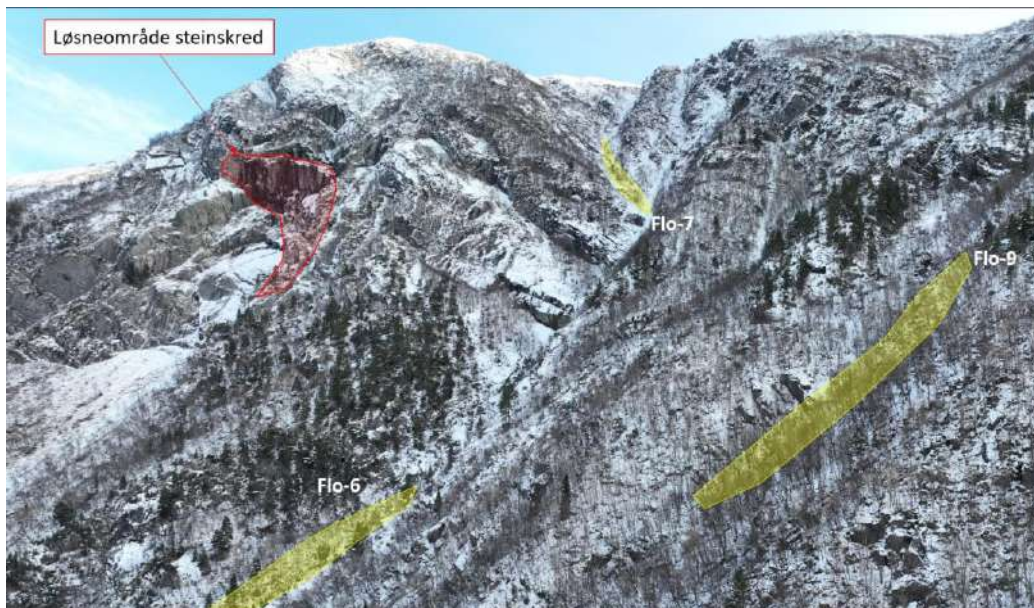
Figur 5-13: Oversiktsbilde over fjellsiden ovenfor Freim sett mot nord, som viser identifiserte løsnemråder for flomskred (gult) og steinskred (rødt).

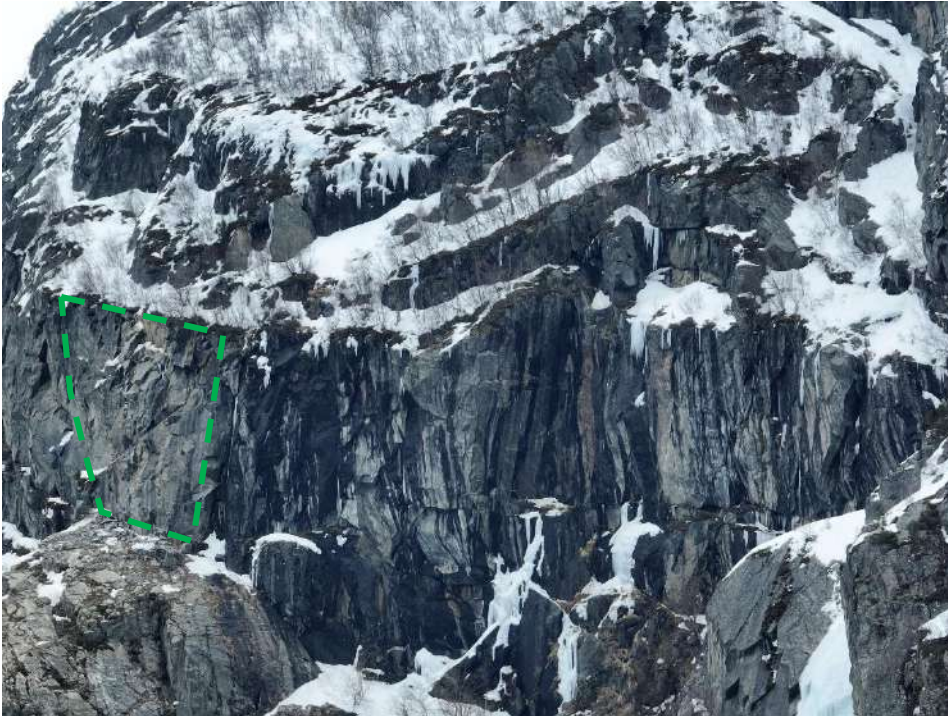
Figur 5-15: Nærbilde av deler av løsnedområdet for steinskred. Til venstre kan en se løsnedområdet til steinspranget i 2019 (omrisset med grønt).

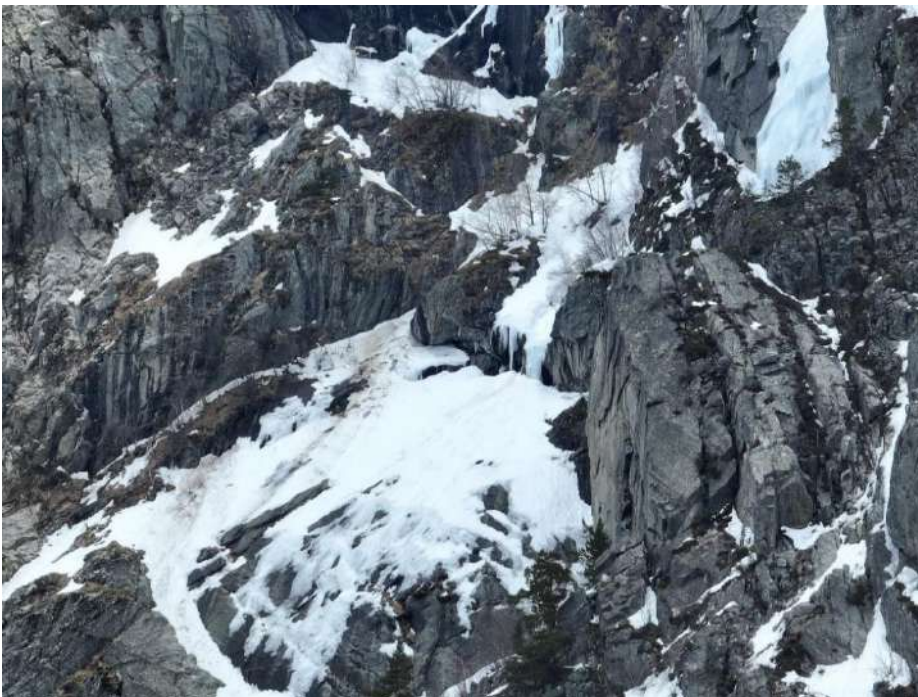
Figur 5-16: Slettbakksvaet med snø og avløste bergpartier til høyre med steile baksprekker (deler av løsnedområde for steinskred).

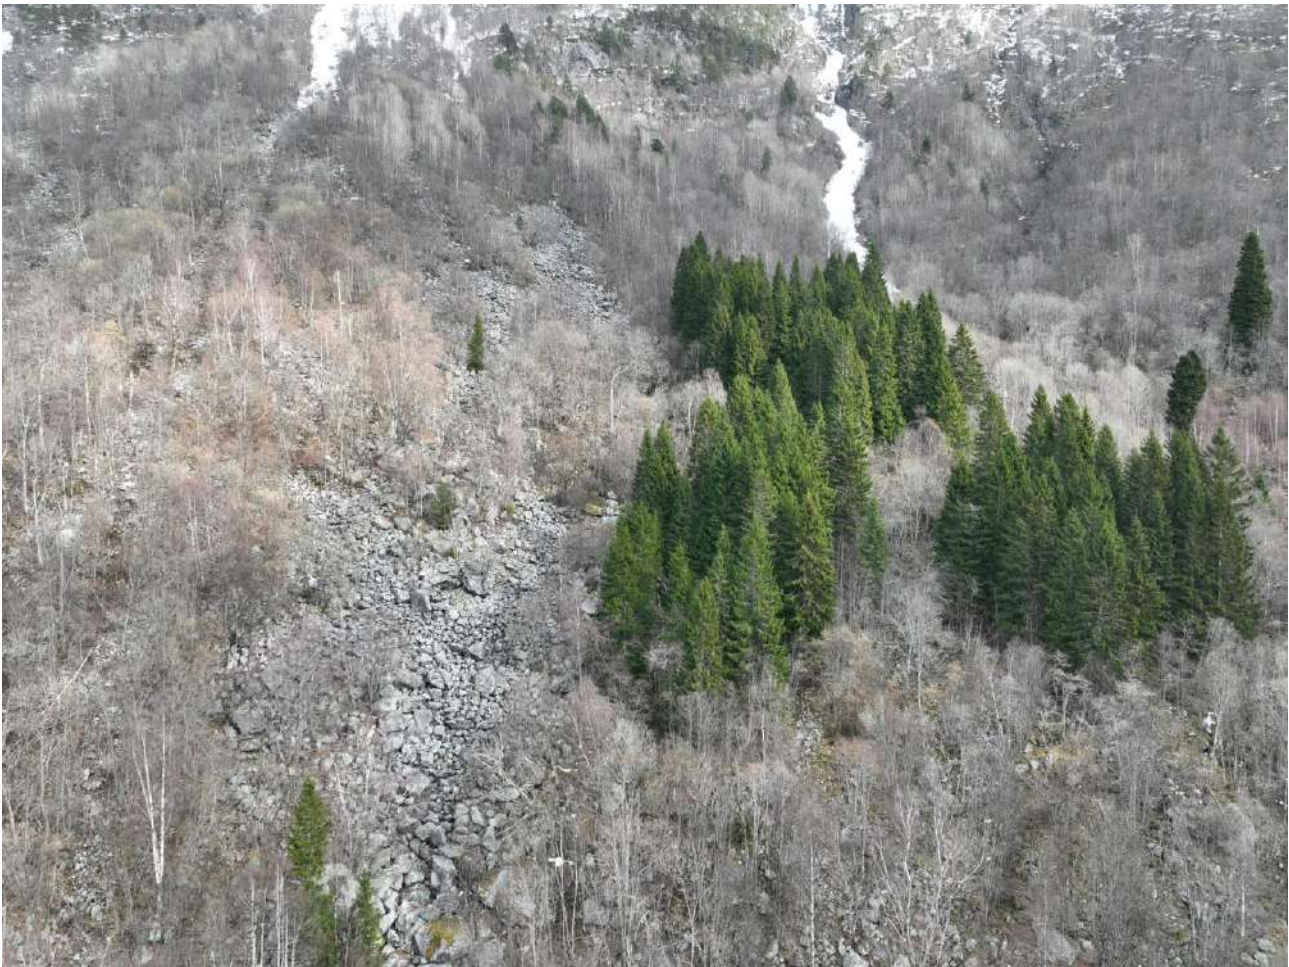
Figur 5-24: Dronefoto som viser ura og snøskredavsetninger nedenfor Slettbakksvaet til venstre og Gudmundsjuvet til høyre. I ura er det observert ferske steinsprangblokker ved ca. kote 210 ovenfor Mjølstølkvitlet.

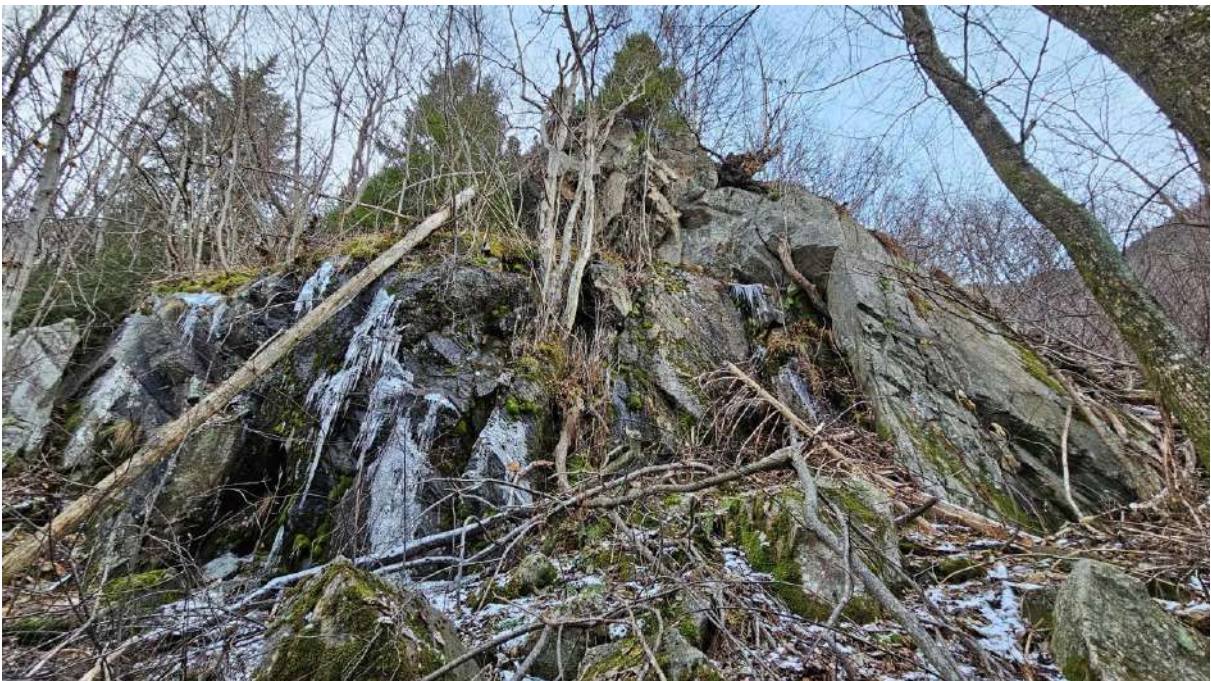
Figur 5-36: Skrenten nedenfor Byrkjehaug ved infopunkt 51. Bergmassen har varierende grad av oppsprekking. Det observeres vann tilstede i skrenten.

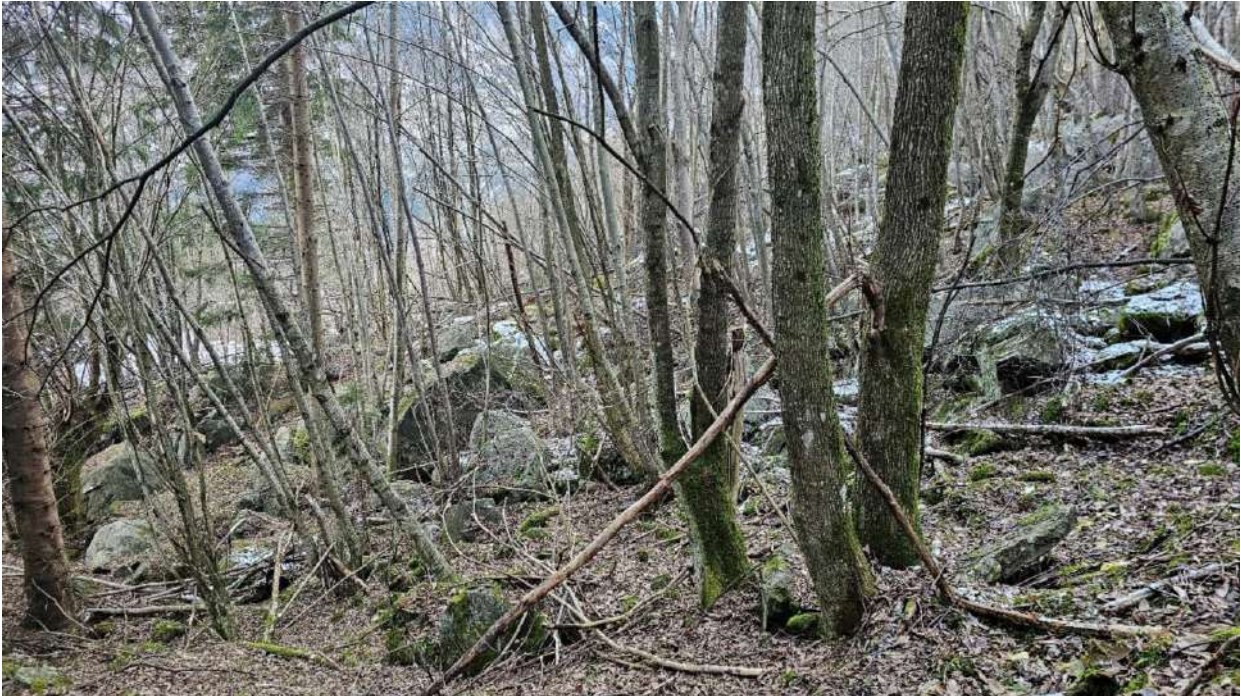
Figur 5-37: Steinsprangavsetninger nedenfor skrenten ved Byrkjehaug ved infopunkt 51.

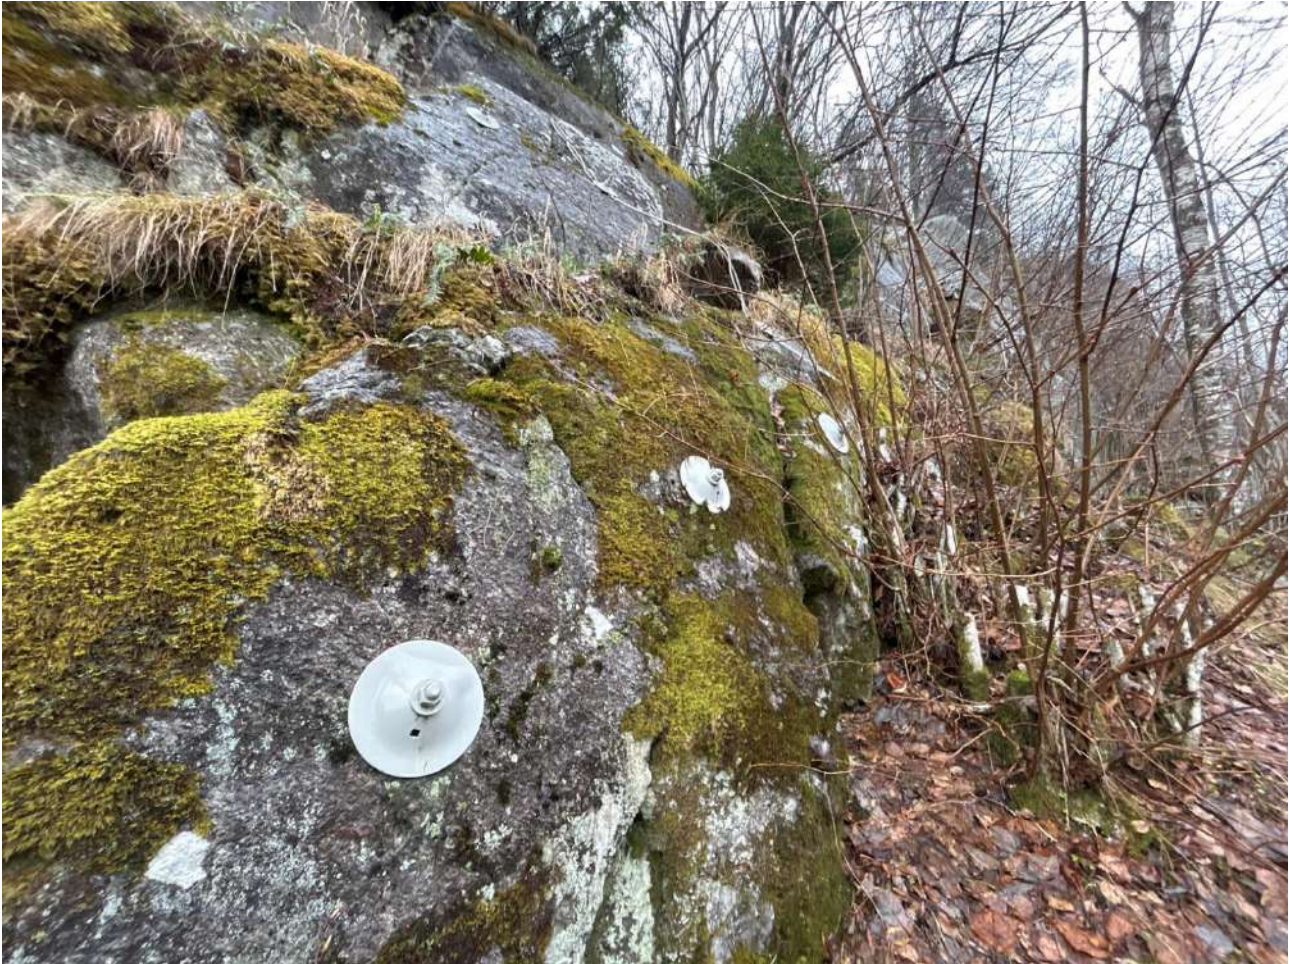
Figur 5-72: Boltesikret objekt ovenfor Ragdevegen 151 – 167.

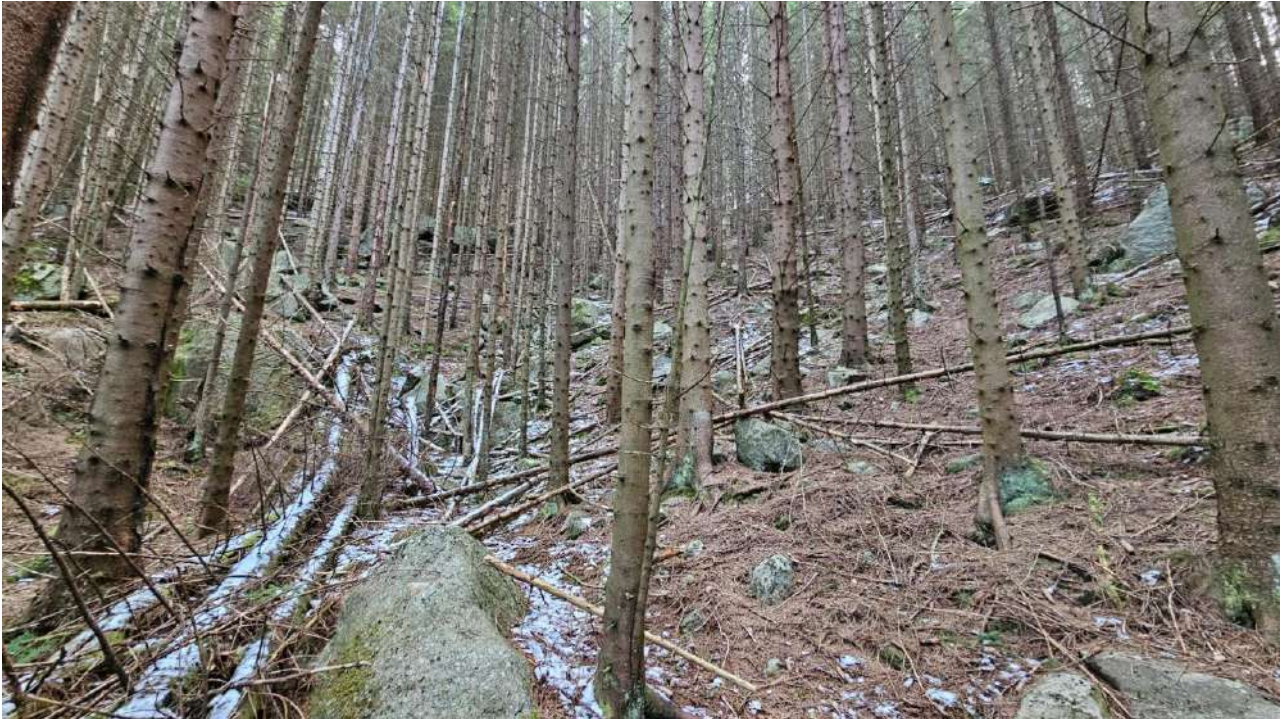
Figur 5-77: Spredte blokker i tett granskogsplantefelt ved infopunkt 28. Ingen observerte skader på stammer.

I den tette granskogen ovenfor Ragde, mellom Brunnhauget og Freimselva er det observert spredte blokker og til dels urmasser (Figur 5-73 til Figur 5-78). Blokkene har varierende størrelser fra helt ned mot 0,5 kubikk og opptil 10 kubikk. Blokkene er lite mosebegrødd, men det er ikke observert ferske skader på skogen som følge av tidligere steinsprang i området. Lengre opp mellom kote 300 - 330 ble det også observert tett skog og mye urmasser som var mosebelagt, og det ble ikke observert tegn til fersk skredaktivitet. Bergmassen var oppsprukket med noe avløst berg vist i Figur 5-79.
