Jondal kommune

## ► Kartlegging av kritiske punkt i bekker og bratte vassdrag

Oppdragsnr.: 5187122 Dokumentnr.: RIGi001 Versjon: J01 Dato: 2019-03-01

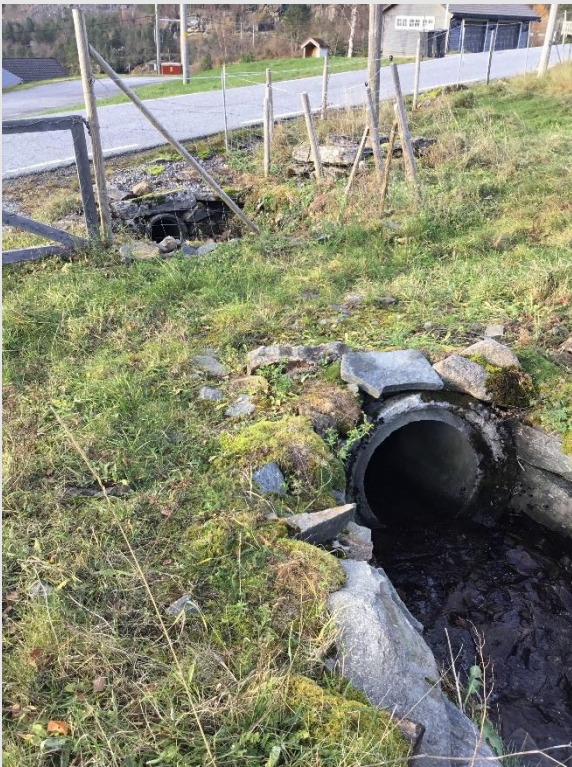
| Inntak | | | | |

| Kommentar | Kulvertane er pr. i dag ikkje dimensjonert for meir enn ~350-400 l/s som ca. tilsvarar en 2års-flaum med klimapåslag. Tidlegare flaumhendingar er ikkje kjent. | | | |
| Flaumveg | Vatnet vil truleg følgje fylkesveg ved 200-årsflaum eller fortetting i begge kulvertar | | | |

| Forslag til skadereduserande tiltak | Oppdimensjonere kulvertar, elles vedlikehalde bekkeinntak. | | | |

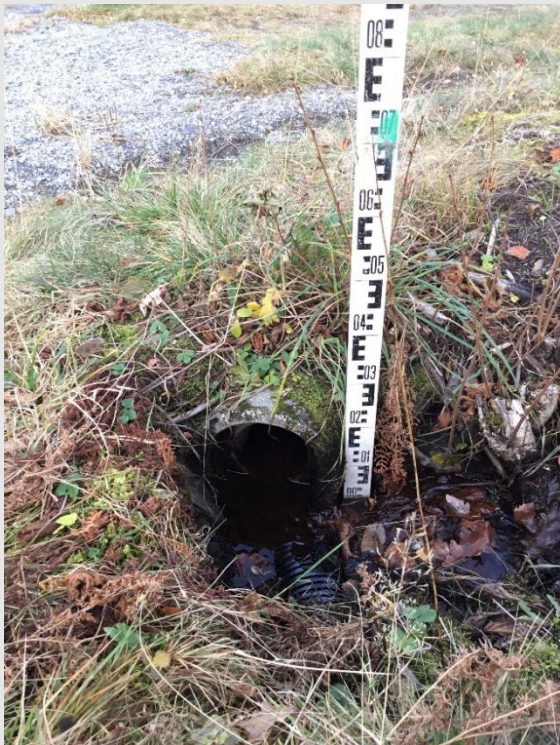
| PUNKT 4 | Kulvert i betong | | |
|---|---|---|---|
| <b>Inntak</b> | <div> </div> | | |

| PUNKT 4 | Kulvert i betong | | |
|---|---|---|---|
| <b>Kommentar</b> | Dette er eit problemområde kor det ved fleire tilfelle har kome vatn ned på uteområdet til skulen. Det er ikkje store mengder vatn, men likevel uheldig. | | |
| <b>Flaumveg</b> | Vist med raud pil (i sving). Ned mot uteområde til skule. | | |

| PUNKT 4 | Kulvert i betong | | |
|---|---|---|---|
| <b>Forslag til skadereduserande tiltak</b> | Grave djupare grøft og få ein større dimensjon på kulvert. Alternativt lage erosjonssikker flaumveg. | | |

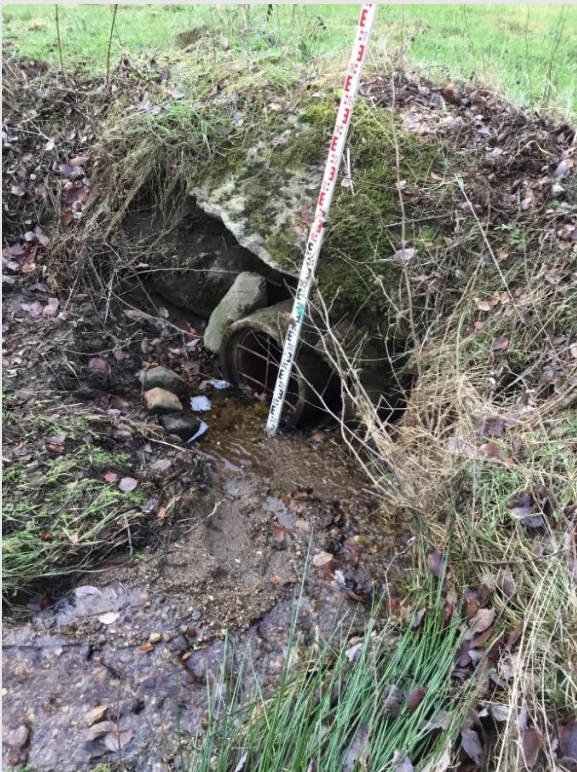
| Inntak | <div></div> | | |

| Kommentar | Det er jamleg problem at inntaket ikkje er stort nok dimensjonert og at vatnet renn ned over dyrka mark mot bustadbygging. | | |
| Flaumveg | Vist i biletet over. Vatnet renn inn i eksisterande bekkeløp der kulverten sluttar. | | |

| Skadereduserande tiltak | Oppdimensjonere kulvert, eller vedlikehald av inntak for at mest mogleg vatn skal gå igjennom kulvert. Kulverten har likevel liten kapasitet, og det anbefalast uansett å ha kontroll på at flaumvegen ikkje endrar løp. | | |

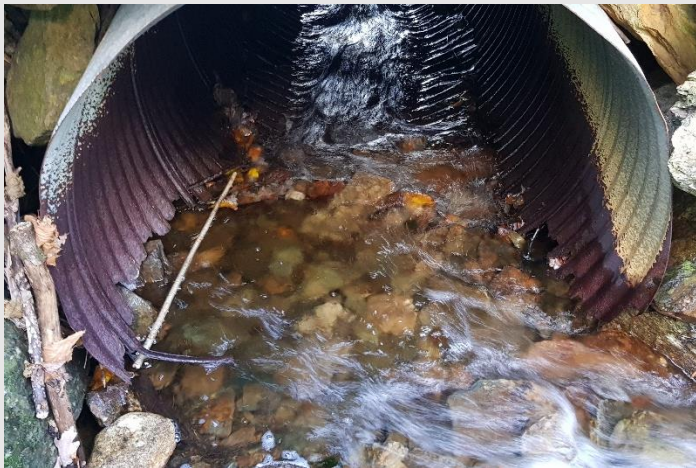
| PUNKT 13 | Kulvert i stål | | |
|---|---|---|---|
| Inntak | | | |

| PUNKT 13 | Kulvert i stål | | |
|---|---|---|---|
| Kommentar | Kulverten har ikkje kapasitet til å handtere ein 20-årsflaum med klimapåslag. Den er i dårleg fatning. | | |
| Flaumveg | Langs vegggrøft ned mot lagerhus. | | |

| PUNKT 13 | Kulvert i stål | | |
|---|---|---|---|
| Skadereduserande tiltak | Kulvert bør bytast ut med ein ny då den er for liten for framtidige flaumar, og fordi den er i dårleg forfatning. I mellomtida bør det passast på at det ikkje samlar seg for mye materiale framfor og inni kulvert. Tilrettelegging av flaumveg anbefalast også for å sikre at vatnet kjem tilbake til bekkeløpet | | |

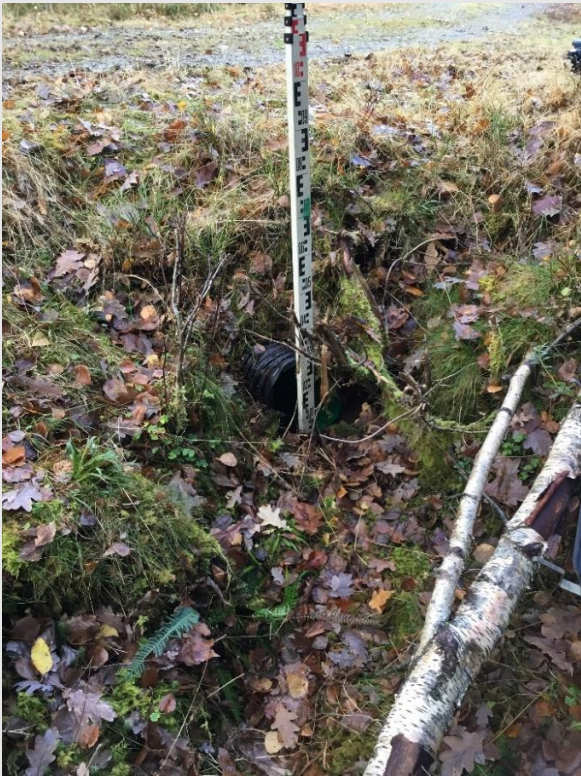
| <b>Inntak</b> | | | |

| <b>Kommentar</b> | På grunn av at kulvert i punkt 13 med eit relativt stort nedslagsfelt, har ein kulvert som er sterkt underdimensjonert, kan dette føre til at det vert store mengder vatn i flaumveg som er punkt 14. | | |
| <b>Flaumveg</b> | Langs skogsveg ned mot lagerbygg | | |

| <b>Skadereduserande tiltak</b> | Reinske opp inntak og grave fram utløp (sjå bilete for utløp). Tiltak i punkt 13 bør vere prioritert fyrst då det har positiv effekt på punkt 14. | | |

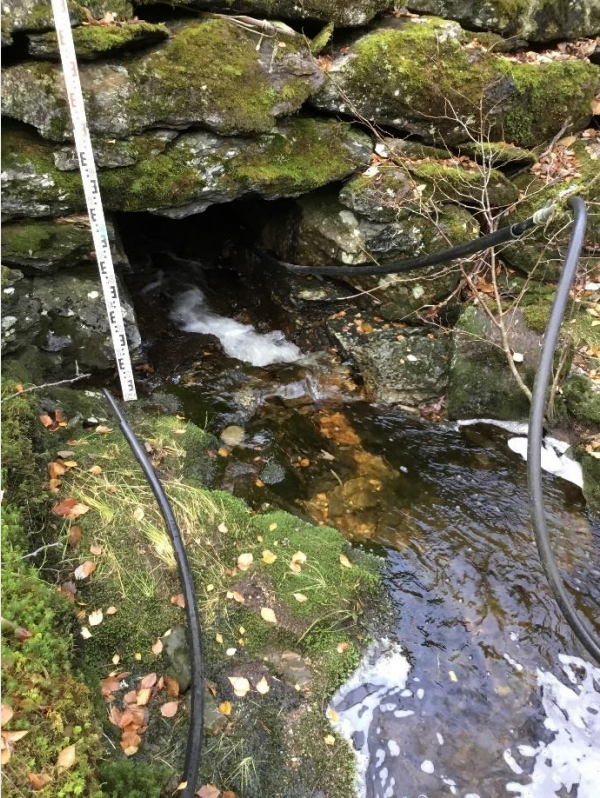
| <b>Inntak</b> | | | |

| <b>Kommentar</b> | Inntaket har stor nok kapasitet til å handtere ein 200-årsflaum. | | |
| <b>Flaumveg</b> | Opp i Svåsandvegen. Vatnet fordeler seg truleg ut over vegen, og noko vil renne av ned mot fjorden. | | |

| <b>Skadereduserande tiltak</b> | Jamleg reinsk av lausmassar og vegetasjon i inntak. | | |

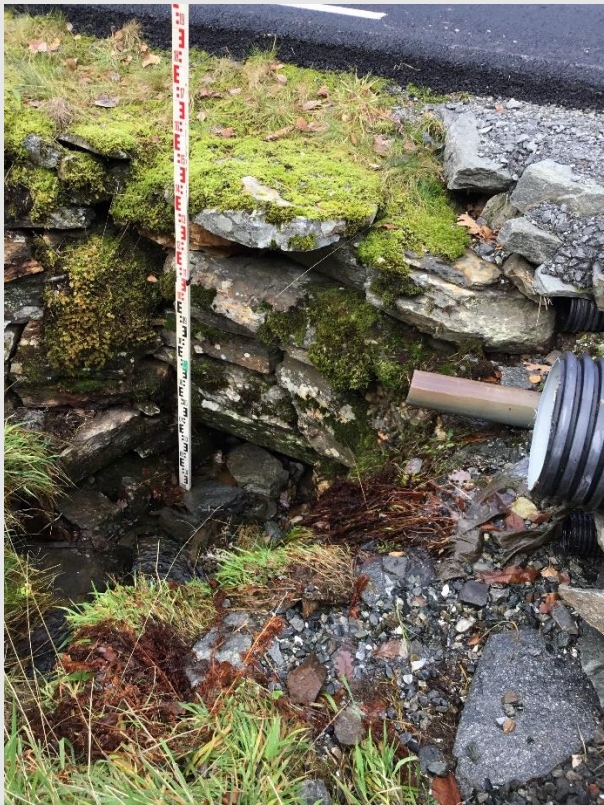
| <b>Inntak</b> | | | |

| <b>Kommentar</b> | Inntaket har stor nok kapasitet til en 200års-flaum så lenge det er ope og det ikkje ligg lausmassar eller vegetasjon som tettar det igjen. | | |
| <b>Flaumveg</b> | Langs grøft mot vest før det vil krysse vegen og renne ned mot fjorden. | | |

| <b>Skadereduserande tiltak</b> | Vedlikehald av inn- og utløp. Unngå oppsamling av lausmassar og/eller vegetasjon i inntak. | | |

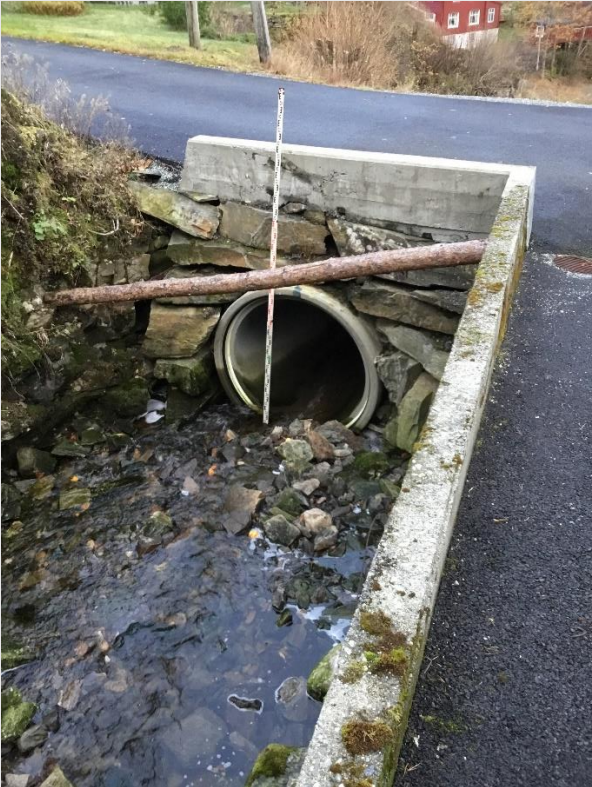
| <b>Inntak</b> | | | |

| <b>Kommentar</b> | Kulvert har så vidt kapasitet til en 2-årsflaum med klimapåslag. | | |
| <b>Flaumveg</b> | Over veg og ned igjen i bekkeløpet. Det kan renne mot kvitt hus i høgre bilete fyrst. | | |

| <b>Skadereduserande tiltak</b> | Oppdimensjonere kulvert. Elles jamleg reinsk av lausmassar og vegetasjon i inntak. | | |

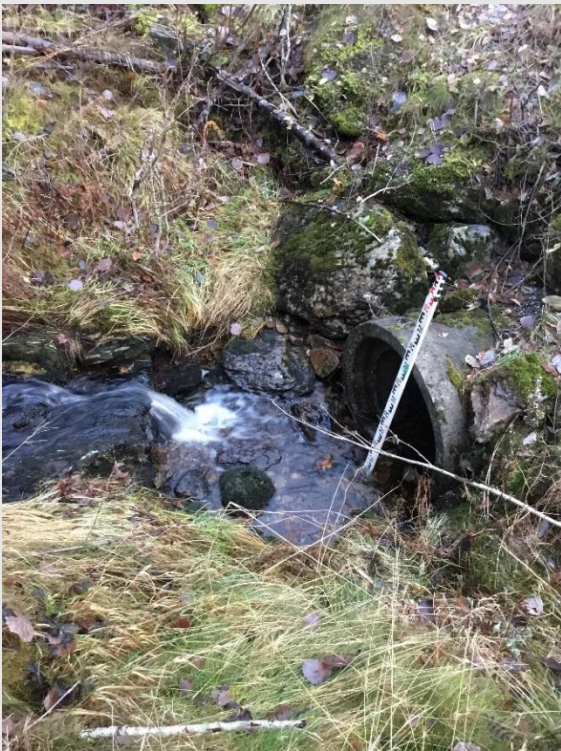
| <b>Inntak</b> | | | |

| <b>Kommentar</b> | Inntaket har ikkje kapasitet til ein 200-årsflaum. Risikoen er høg fordi det er mykje vatn som vil gå via flaumveg ved en 200-årsflaum. | | |
| <b>Flaumveg</b> | Langs grøft ned i kryss. Liten kulvert i krysset. Vil følge grøft ned i same bekkeløp lengre nede. I hovudsak vil den følge Selsvikvegen forbi ein bustad før Herandsvegen. | | |

| <b>Skadereduserande tiltak</b> | Oppdimensjonering av kulvert. Elles jamleg reinsk og vedlikehald av inntak. | | |

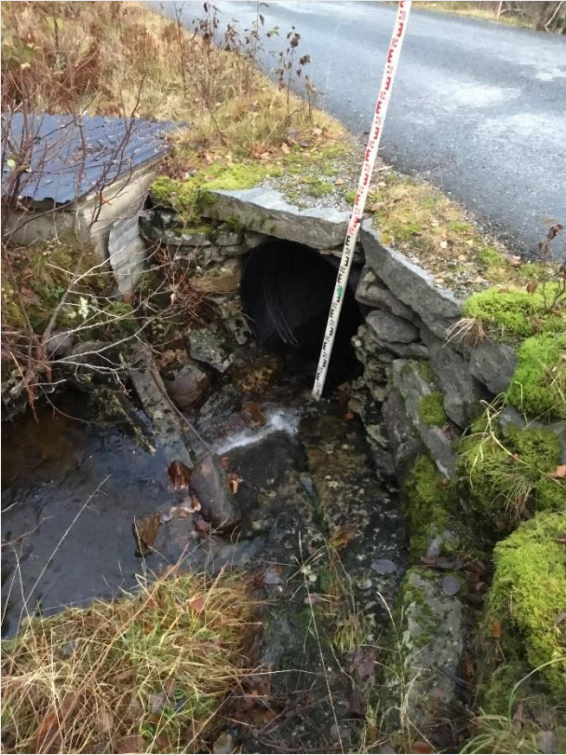
| <b>Inntak</b> | | | |

| <b>Kommentar</b> | Inntaket har ikkje kapasitet til en 200-årsflaum. Risikoen er høg fordi det er mye vatn som vil gå via flaumveg ved en 200-årsflaum. Det bør vurderast å sette opp eit gjerde mellom veg og inntak med tanke på sikkerheit (innspel frå lokale). | | |
| <b>Flaumveg</b> | Langs veg ned mot fylkesveg. | | |

| <b>Skadereduserande tiltak</b> | Inntaket har ikkje kapasitet til en 200-årsflaum. Risikoen er høg fordi det er mykje vatn som vil gå via flaumveg ved en 200-årsflaum. | | |

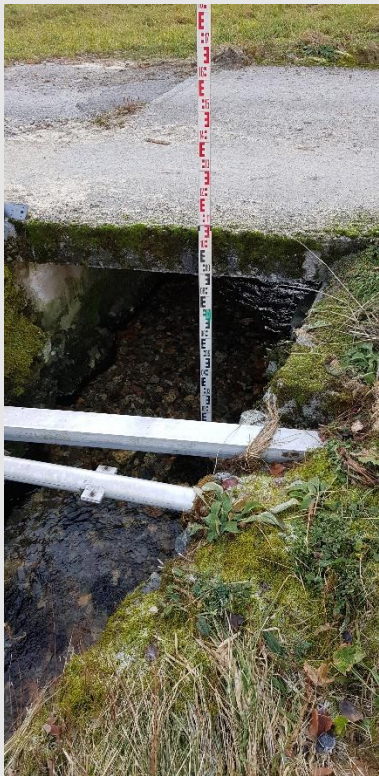
| <b>Inntak</b> | <div> </div> | | |

| <b>Kommentar</b> | <b>Problem med overfløyning.</b> | | |
| <b>Flaumveg</b> | Ut over dyrka mark og ned veg mellom dei oransje bygga på bilete. Vidare ut i Jondalselvi. | | |

| <b>Skadereduserande tiltak</b> | Gjere tversnittarealet i bekken større og oppdimensjonere inntak/bru. | | |

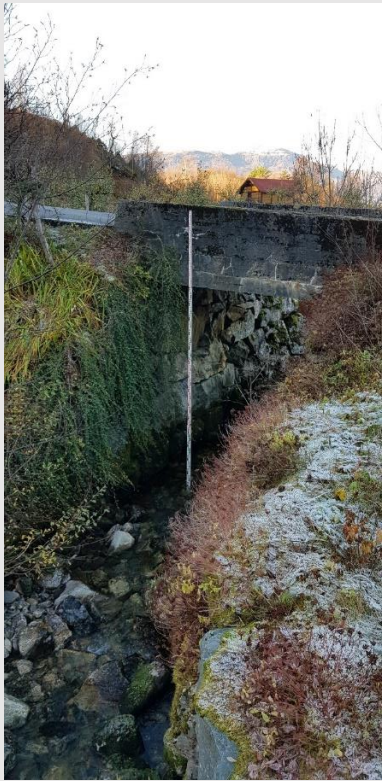
| <b>Inntak</b> | | | |

| <b>Kommentar</b> | Stor lysopning under bru. | | |
| <b>Flaumveg</b> | Vatnet vil fylje vegen litt mot aust før det renn ned på dyrka mark og tilbake i eksisterande vassdrag. | | |

| <b>Skadereduserande tiltak</b> | Reinsk av lausmassar og vegetasjon i bekkeløp ved behov. | | |

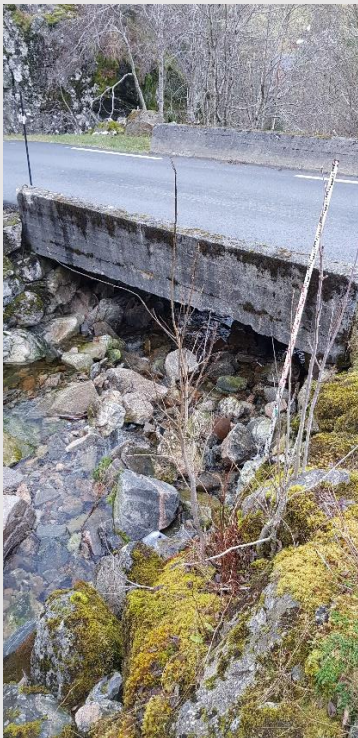
| Inntak | | | |

| Kommentar | Bekk som ser ut til å ha jamleg høg vassføring. Det er ein del lausmassar i inntaket. | | |
| Flaumveg | Langs Folgefonnvegen mot busetnad. Vatnet vil truleg renne ned i vassdraget igjen før det når busetnad. | | |

| Skadereduserande tiltak | Jamleg reinsk av inntak. Legge til rette for flaumvatn i grøft. | | |

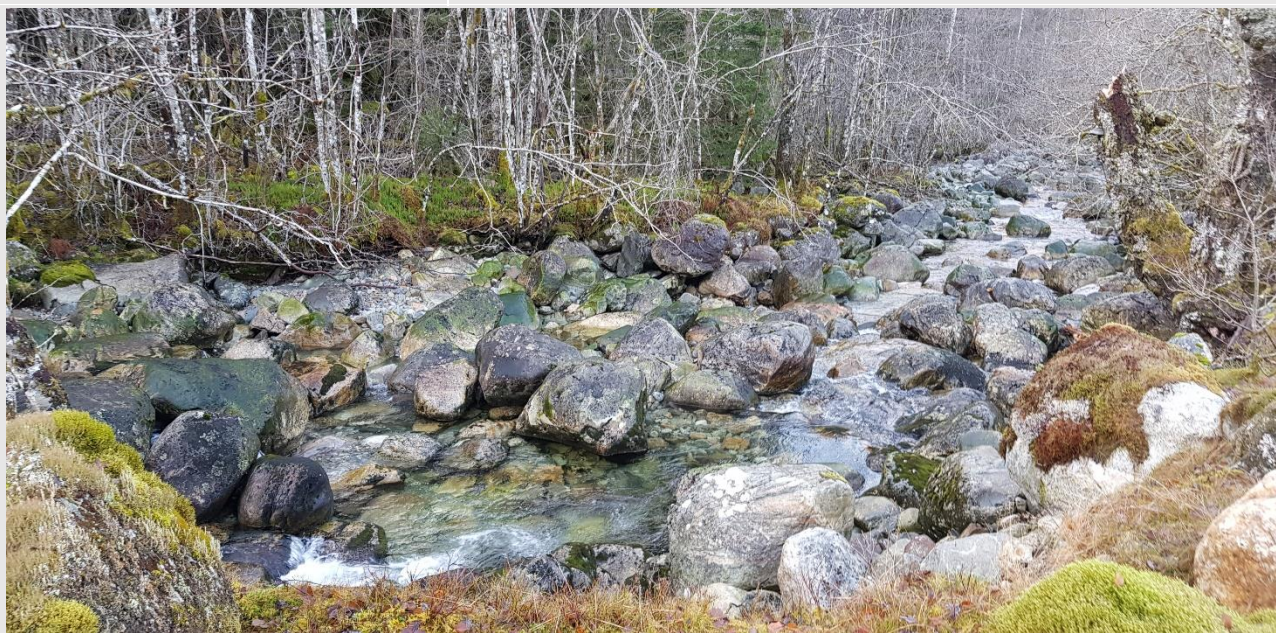
| PUNKT BYRKJELAND | Ope bekkeløp |
|---|---|
| Kommentar | Masseførande bekk. anbefaler ei flaumsonekartlegging og prosjektering av sikringstiltak dersom det er naudsynt. |

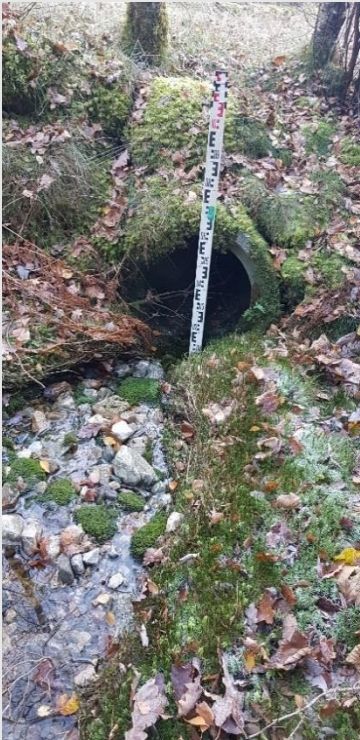
| <b>Inntak</b> | | | |

| <b>Kommentar</b> | Inntak og utløp gir nedsatt kapasitet pga. gjentetting av greiner og annan vegetasjon. | | |
| <b>Flaumveg</b> | Over skogsveg og ned i dalsøkk. Noko vil truleg også renne langs skogsveg ned mot busetnad. | | |

| <b>Skadereduserande tiltak</b> | Jamleg reinsk av inn- og utløp. Det er også ein mogelegheit med oppdimensjonering. | | |

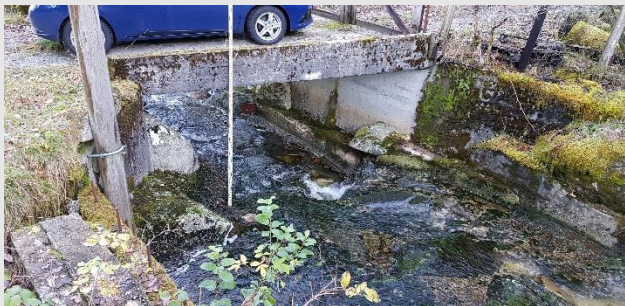
| <b>Inntak</b> | | | | |

| <b>Kommentar</b> | <b>Kulvert i 33b er i dårlig fatning. Delar av botnen er erodert vekk. Det er gjort tiltak i ettertid, men kulvert bør bytast ut. Det ligg stein og rusk inne i kulvert. Det er også teikn på erosjon i lausmassar over kulvert.</b> | | | |
| <b>Flaumveg</b> | Langs bilveg ned til Torsnesvegen og ned i igjen i eksisterande vassdrag. | | | |

| <b>Skadereduserande tiltak</b> | Jamleg reinsk av lausmassar og vegetasjon i inntak. | | | |

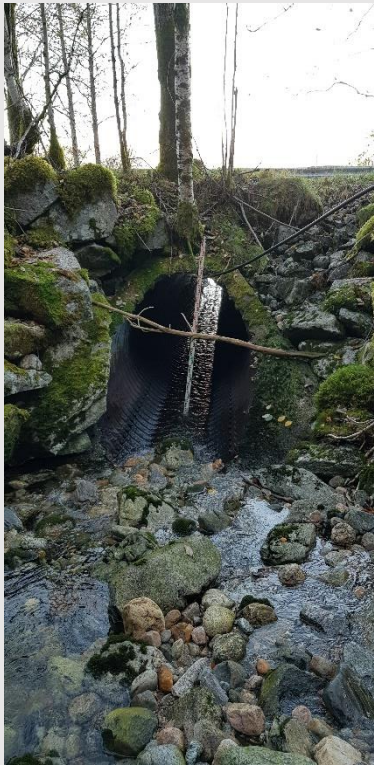
| <b>Inntak</b> | | | |

| <b>Kommentar</b> | Det er mykje lausmassar i inntak, og botnen av kulverten er i middels dårlig forfatning. I hovudsak vert risikoen stor pga. vassmengdene. | | |
| <b>Flaumveg</b> | Over bilveg og ned mot næraste naust som ligg med fjorden. | | |

| <b>Skadereduserande tiltak</b> | Oppdimensjonering av kulvert. Elles vedlikehald av inntak med jamleg reinsk framfor og i kulvert. | | |

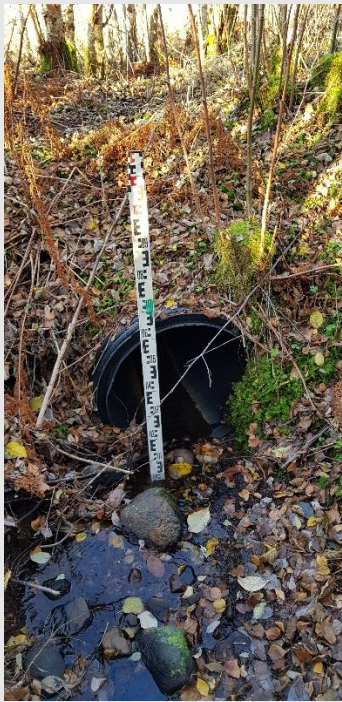
| <b>Inntak</b> | | | | |

| | 37b: Konsekvens (2p) | x | Sannsyn (4p) | Risiko (8p) |
| <b>Kommentar</b> | 37a har god nok kapasitet til å håndtere ein 200-årsflaum. 37b har ikkje det. I utgangspunktet er kapasiteten til 37b låg. Kapsiteten synker ytterligere om inntaket vert tetta igjen, t.d. av vegetasjon. | | | |

| <b>Skadereduserande tiltak</b> | Jamleg reinsk av lausmassar og vegetasjon i inn- og utløp. | | | |

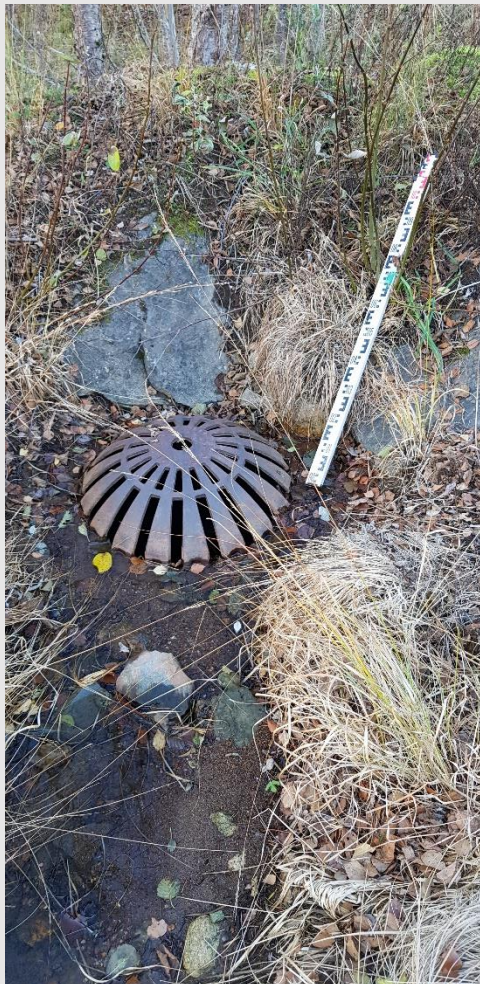
Inntak

Stålist

Ned mot bustadhus.

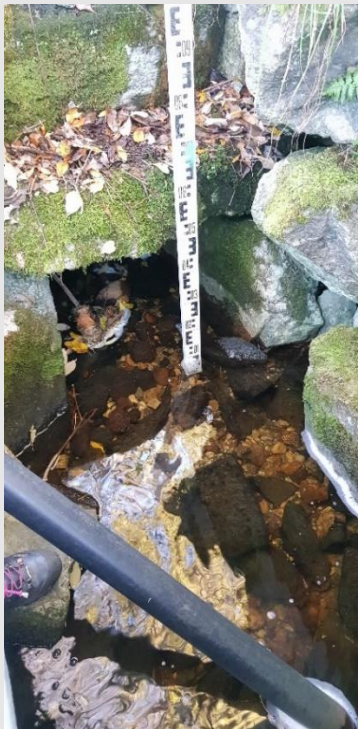
| <b>Inntak</b> | | | |

| <b>Kommentar</b> | Litt rusk i inntak. | | |

| <b>Skadereduserende tiltak</b> | Jamleg reinsk av lausmassar og vegetasjon i inntak. I utløp går bekken saman med ein annan. Dette fører naturlegvis til høgare vassføring. Bør være merksam på erosjon her da det er nært bustadhus. | | |

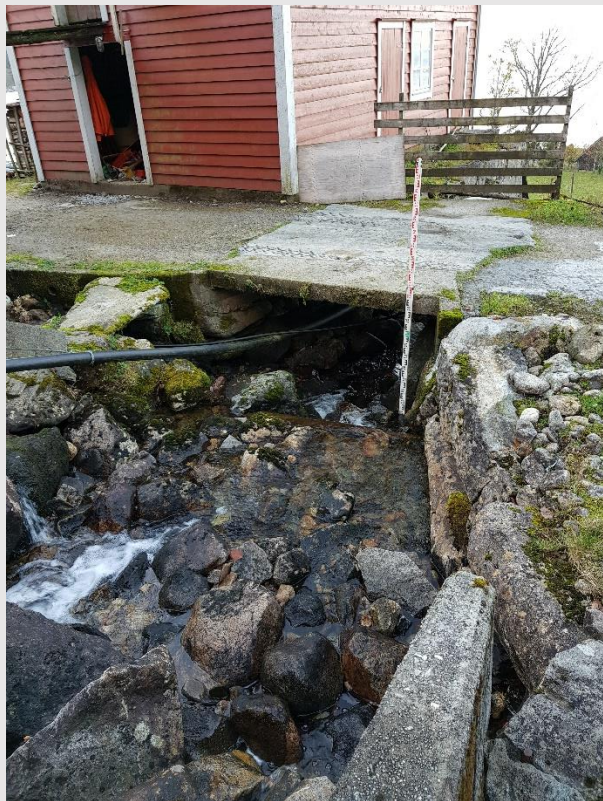
**Inntak**

**Bru i betong**

Over bru, og kanskje rundt raudt hus.

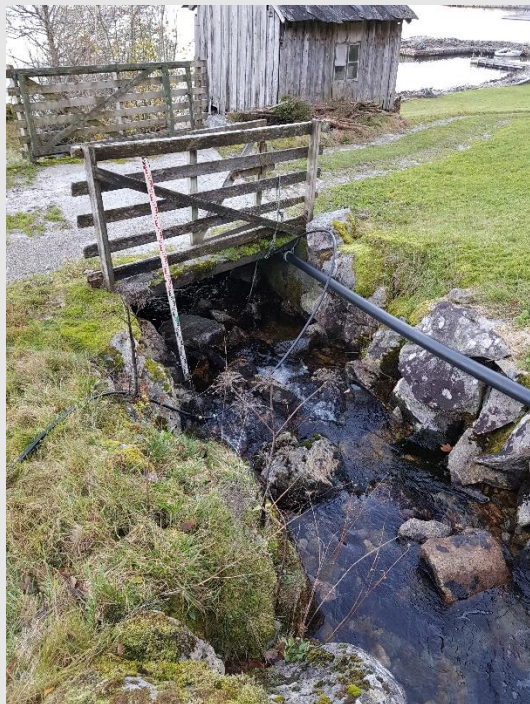
**Inntak**

**Bru i betong**

Over/rundt bru og ned langs eksisterande bekkeløp.
